B U L C Y (58) – Vidage de la tour médiévale

16-17-18 juillet 2021

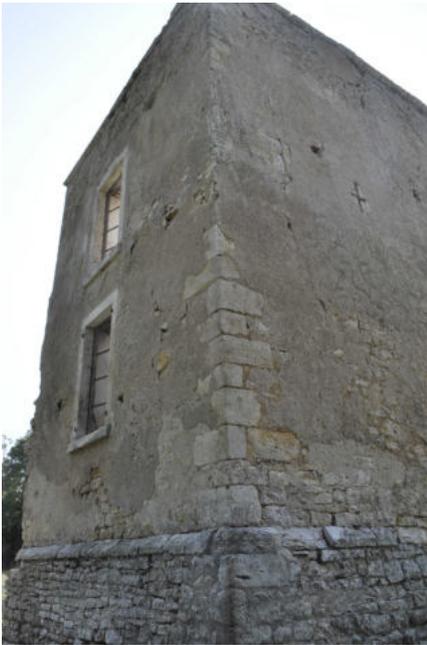
- 1420

Vue de l'extérieur, il semble que les deux murs « extérieurs » au domaine soient en partie d'origine, tout au moins à leur base (cf. photo n° 1420 ci-dessous). Alors que les deux autres auraient été bâtis après pour fermer l'espace et créer une tour. Avec un escalier hors œuvre bien postérieur, au moment de l'aménagement en logis, au XIX^e siècle probablement (cf. photo n° 1416). La question des matériaux se pose. Il y a les pierres d'angle bien taillées mais pour le soubassement, la qualité de la construction est discutable. Peut-il s'agir de remplois ? Pourquoi aurait-on installé l'archère à croisillons ainsi si c'est un remploi ? S'il y avait un chemin de ronde pourquoi n'en trouve-t-on de trace que sur un seul mur ? Est-ce une porte bouchée en haut ? L'arrachement est-il ce qui reste d'un mur de courtine (cf. photo n° 1423) ? Il semble que la porte d'entrée actuelle est un remploi. Il serait intéressant de mieux étudier son insertion dans le mur.

Une étude détaillée avec un relevé pierre à pierre permettrait peut-être de répondre à quelques questions.

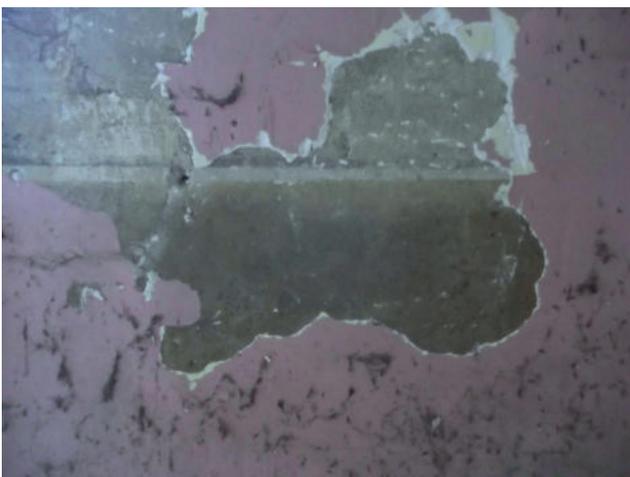
En ce qui concerne les décors peints dans les pièces de l'étage du manoir, on voit essentiellement un mouchetis sur fond jaune sur une hauteur de soubassement « traditionnelle ». Un filet clair d'environ 2 cm est bordé d'un filet noir (gris foncé) d'environ 1 cm. L'aspect général n'a pas la raideur du XIX^e où les traits sont parfaitement rectilignes avec la même épaisseur et la même intensité de couleur partout (sauf cas de dégradation majeure). Ici il y a une certaine élégance, toute relative car ce décor n'est pas non plus somptueux.

Ce n'est pas la façon de faire du XVI^e siècle. S'il s'agit d'un décor du XVII^e siècle, on pourra peut-être trouver une frise décorative au sommet du mur et éventuellement, des motifs au pochoir pour animer les surfaces du mur à la manière d'un papier peint.

- 9618 Décor peint dans le logis, peut-être du XVII^e s.

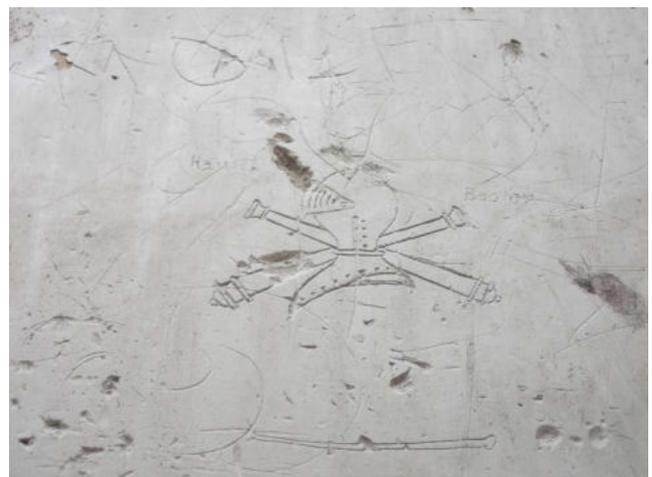
- 9596 Graffiti dans la tour (de la 1^{ère} GM ?)

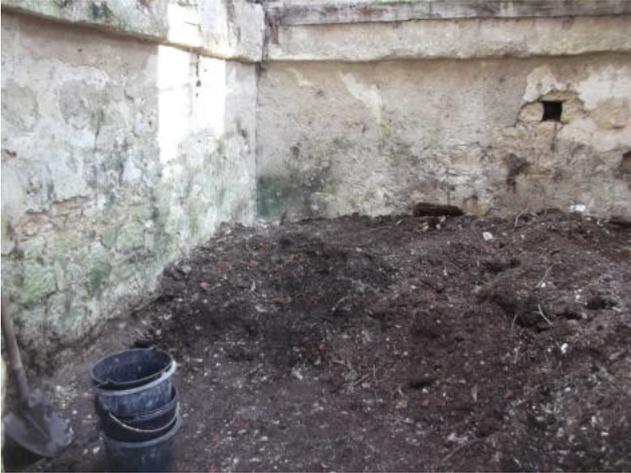
- 9615 Tour en cours de déblaiement.

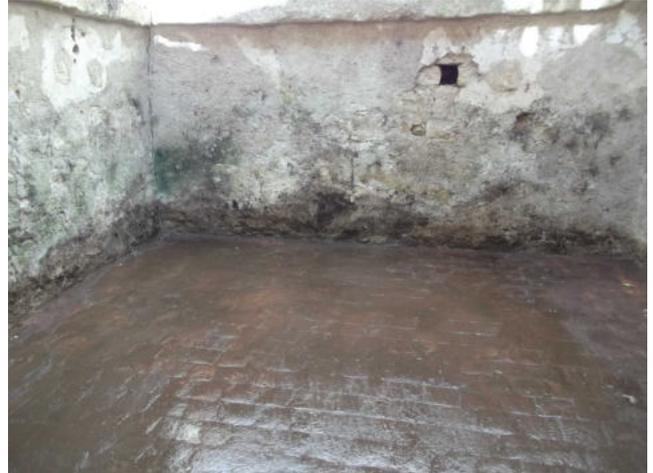
- 9647 Carrelage balayé et lavé (pour voir la planéité)
