# **RAPPORT 2020**

## **CONSOLIDATIONS ET RELEVES AU CHATEAU DE VAUTHEAU**

### **LA GRANDE VERRIERE -71-.**

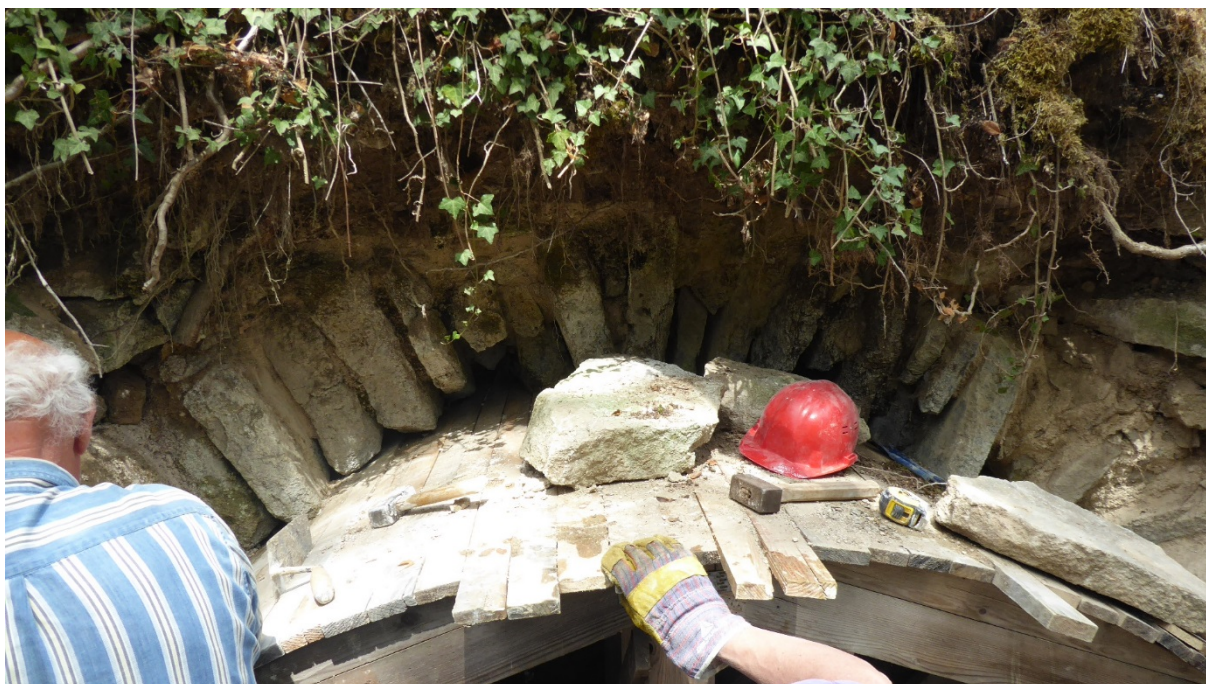
*Fig. 2 - Voûte de la tour-porte en cours de consolidations.*

Durant la semaine 30, à savoir du lundi 20 juillet au vendredi 24 juillet 2020, une équipe du Centre de Castellologie de Bourgogne est intervenue au château de Vautheau commune de la Grande Verrière (Saône-et-Loire), à la demande de l'association « La Renaissance du château de Vautheau » pour accompagner ses adhérents dans la consolidation de la voûte d'entrée de la tour-porte (Fig.2).

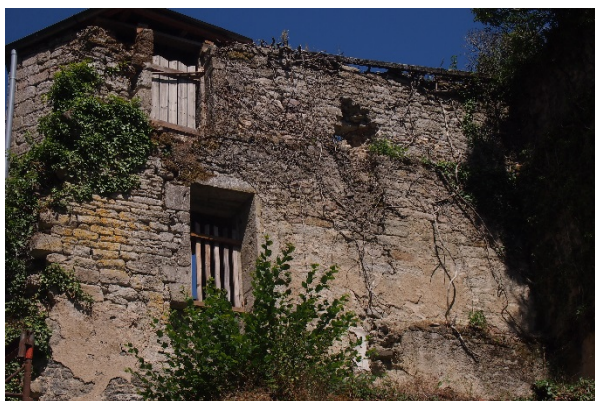
*Fig.3 Tour-porte face intérieure.*

En concertation avec l'association de Vautheau, nous avons, dans un premier temps, tenté de comprendre la construction de cette tour-porte et en déterminer ses différentes phases (Fig. 3 et 4).

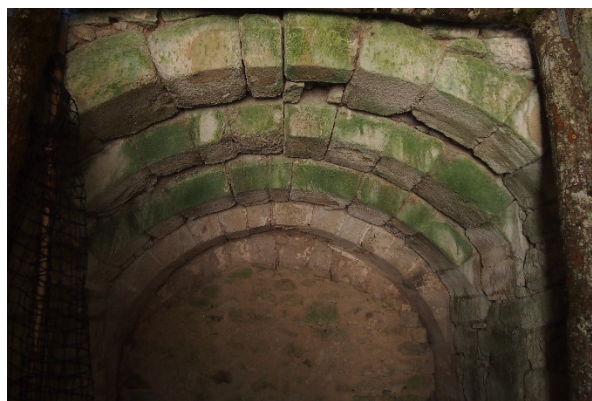
*Fig. 4 Tour-porte voûte d'entrée.*

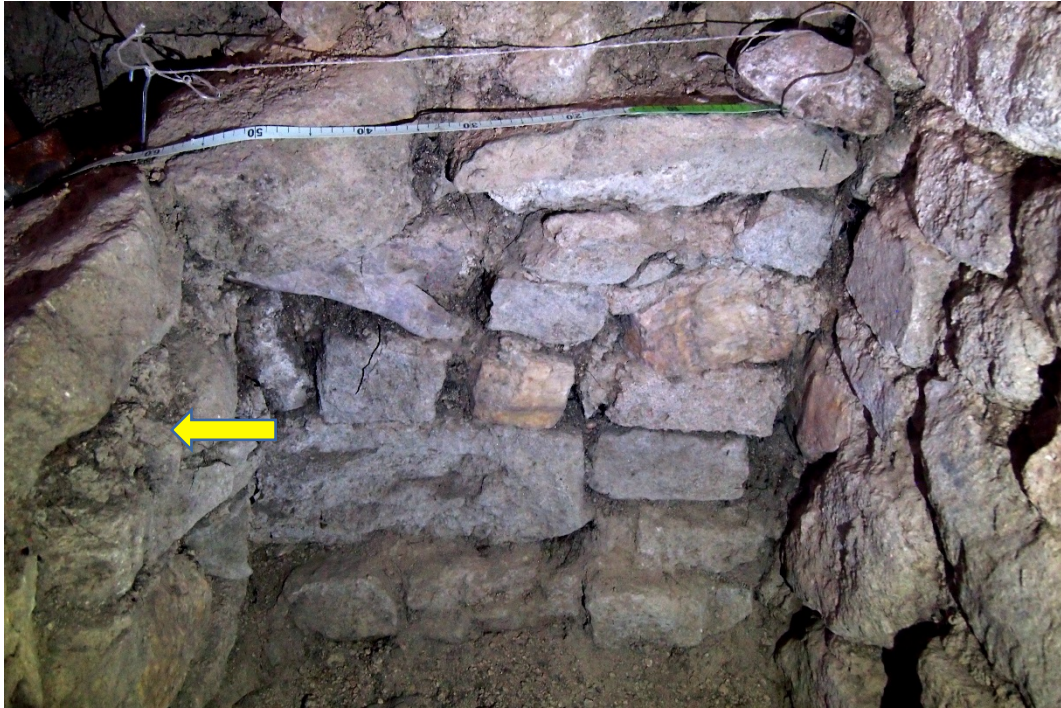
Parallèlement, nous avons procédé au relevé « pierre à pierre » d'un mur de fondation dégagé il y a quelque temps, large de 0,65 m, sur une profondeur de 0,70 m environ, et non recouvert, barrant l'intérieur de la tour-porte sur toute sa largeur, à hauteur des chambres de tirs dans lesquelles se trouvent les archères à étriers (voir relevé ci-après) et (fig. 5). Il pourrait s'agir des fondations d'un mur ayant pu soutenir un escalier (?).

*Fig. 5 Tour-porte - La flèche jaune indique les fondations d'un mur ayant pu soutenir un escalier*

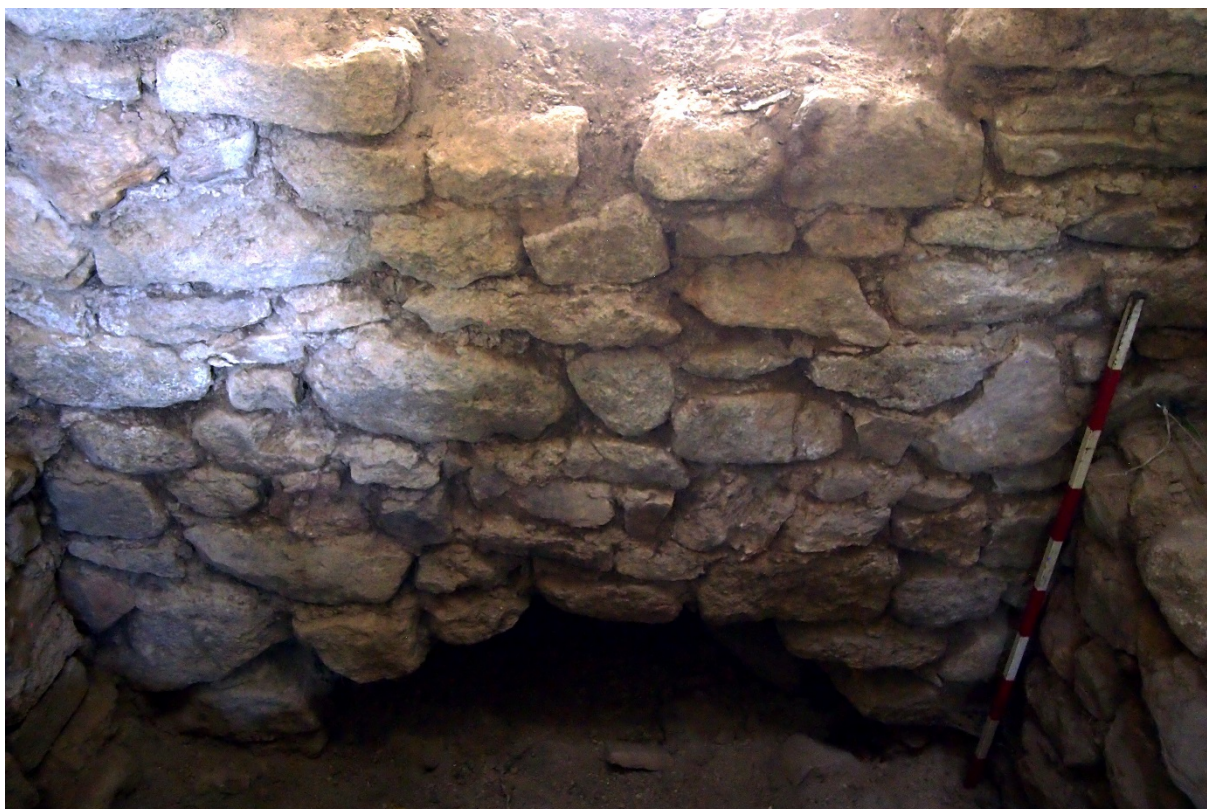
La découverte de ce mur a également permis de mettre au jour un autre mur de fondation, parallèle au précédent et distant de 0,85m, supportant une porte qui pourrait être la porte originelle : cette porte présente un large chanfrein ; deux crapaudines dans la partie supérieure pour fixer les vantaux de bois. Ce mur, large de 1,50m, est aujourd'hui visible sur une profondeur de 1,30m environ. Les pierres constituant ces murs sont liées par un mortier de chaux, mais parfois celui-ci a disparu et de la terre l'a remplacé (voir relevé ci-après) et (fig. 6).

*Fig. 6 - Tour-porte. - Fondations d'un mur soutenant une porte (peut-être originelle ?)*

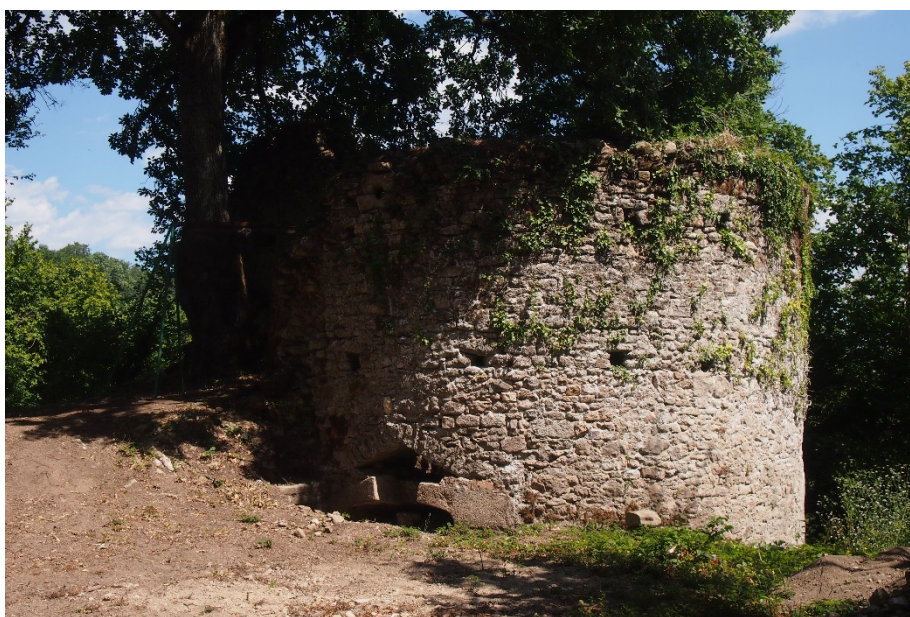
A l'extérieur de la tour ronde d'artillerie qui se situe en contrebas de la tour-porte, un trou avait été pratiqué dans le sol afin de mettre en évidence la bouche à feu partiellement visible. Ce sondage a dégagé, sur une profondeur d'environ 1 m et sur une largeur de 0,60 m, les fondations du mur de courtine qui se rattache à cette tour (voir relevé ci-après) et (fig. 7 et 8).

*Fig. 7 - Tour d'artillerie vue depuis l'extérieur.*

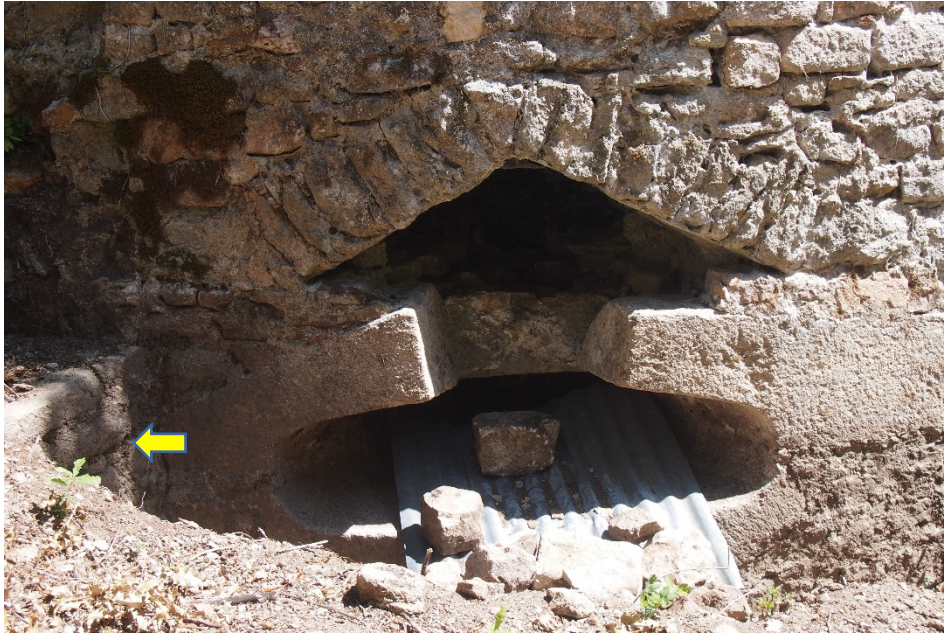
*Fig. 8 Tour d'artillerie, bouche à feu dégagée avec à gauche départ d'un mur de courtine (flèche jaune).*

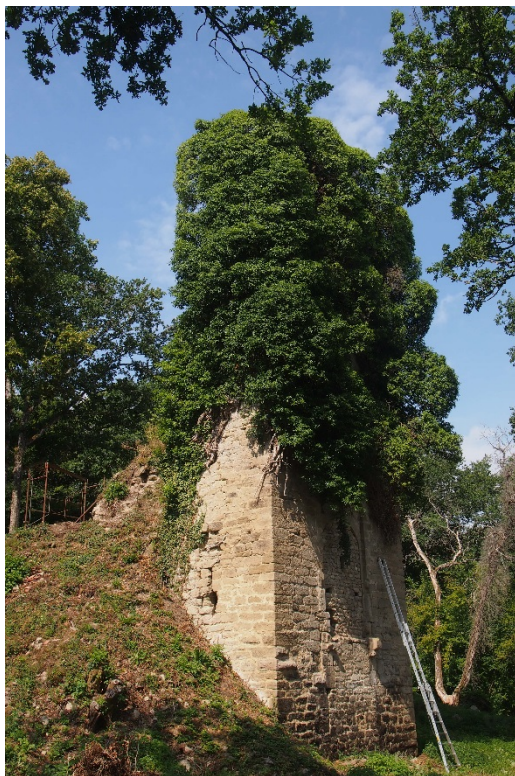
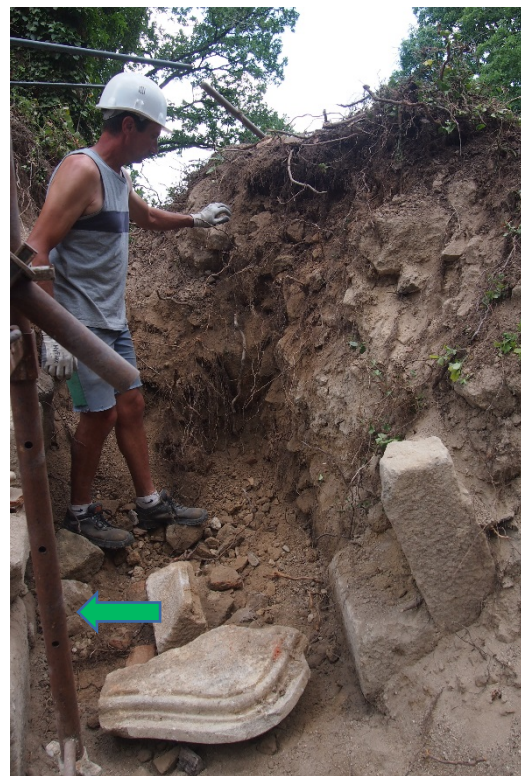
Des travaux de débroussaillage puis de terrassement hors sol ont été poursuivis le long de la tour-porte, côté est, afin de déblayer le tas de terre et de pierres provenant de l'effondrement des parties hautes du mur est de cette tour-porte. Cet énorme amas de gravats gêne la pose de l'échafaudage qui permettrait de consolider cette partie de mur avant qu'elle ne s'effondre totalement (fig. 9, 10).

*Fig.9 Remblai gênant la pose de l'échafaudage (flèche verte) Fig.10 Remblai en cours de dégagement*

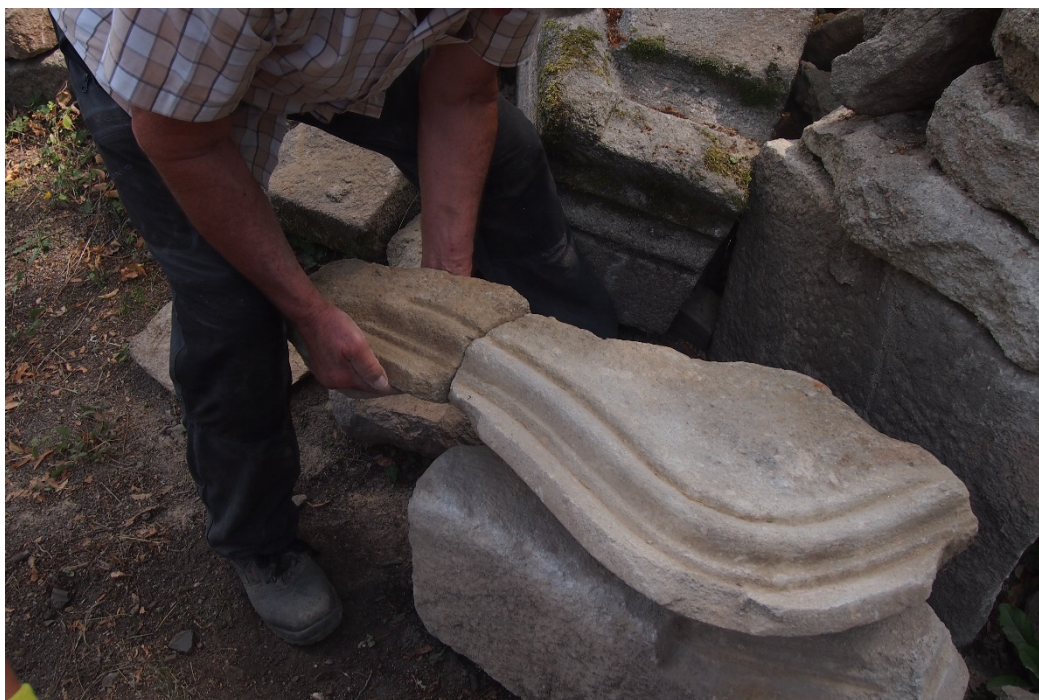
Deux gros linteaux de cheminée monumentale avec moulurations ont été dégagés de ce tas de terre, cheminée qui était initialement adossée à ce mur Est et qui s'est brisée lors de la chute des étages de cette tour-porte. Ces linteaux pourraient dater du premier quart du XVI<sup>e</sup> siècle et seraient contemporains de la tour d'escalier (fig. 11 et 12).

*Fig. 12. Deux blocs lapidaires moulurés provenant également du remblai de la tour-porte*

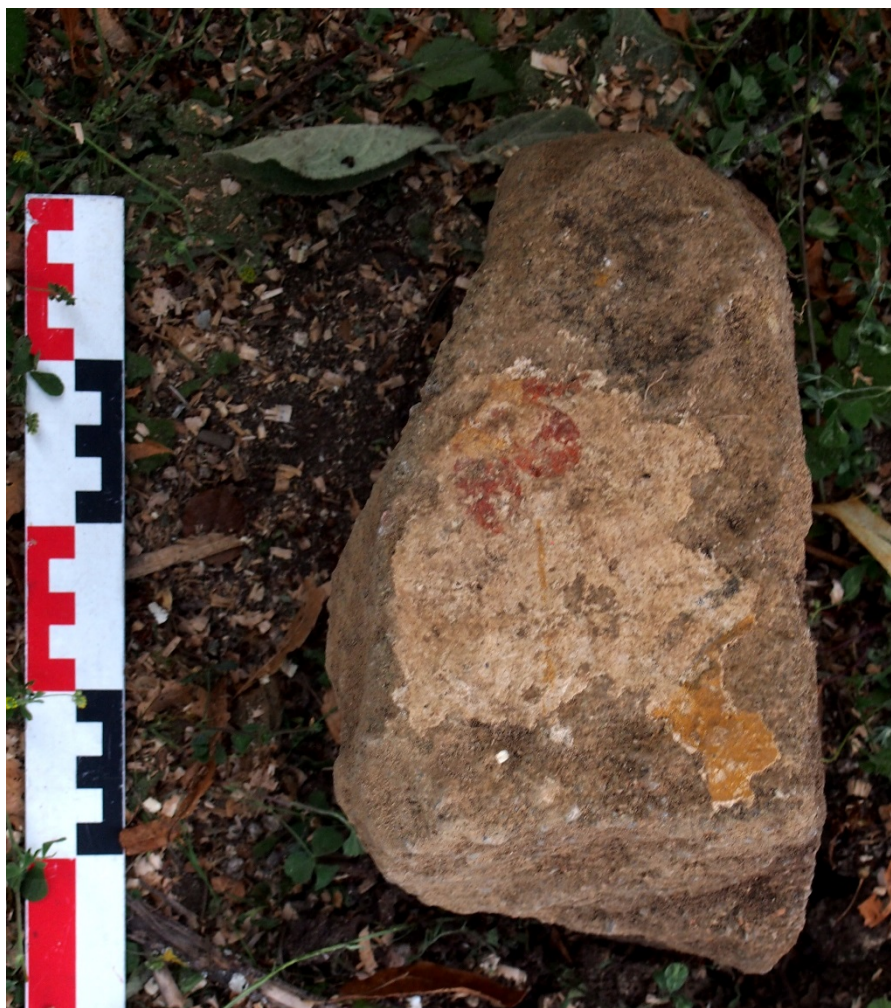
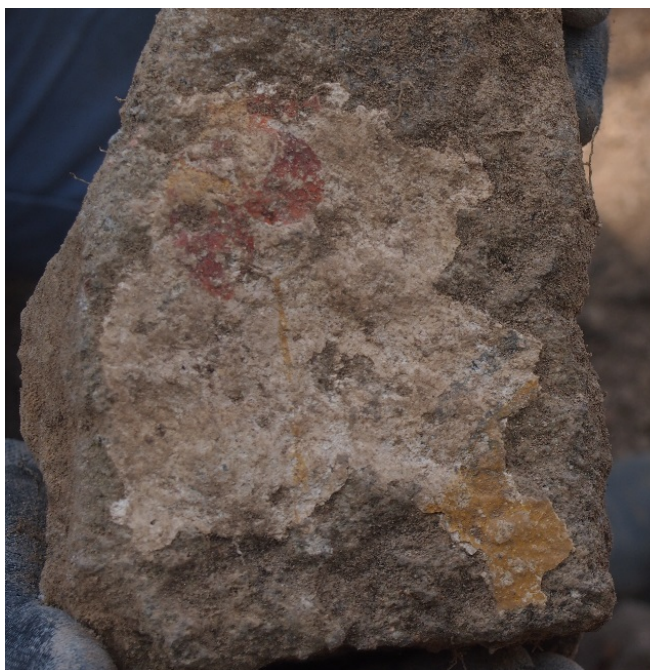
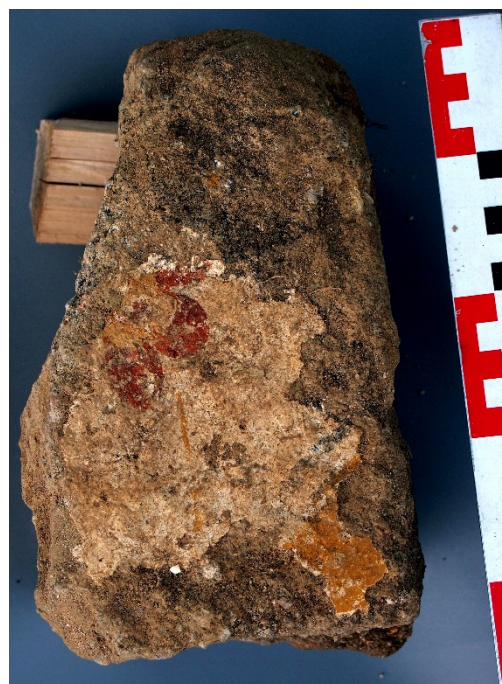
Un fragment d'enduit peint représentant une fleur de couleur rouge a été également découvert dans les gravats (fig. 13, 14, 15).

*Fig. 13/14/15 - Fragment d'enduit peint (c'est le même fragment).*

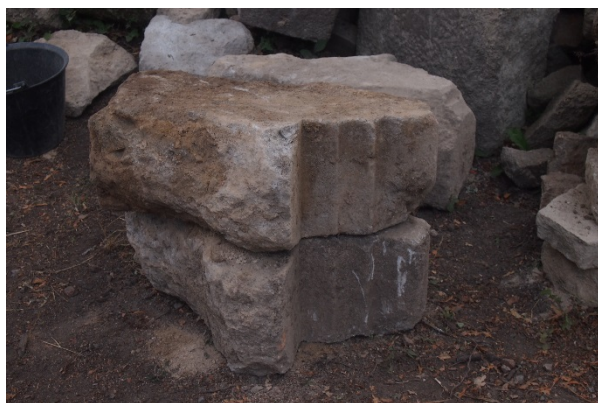
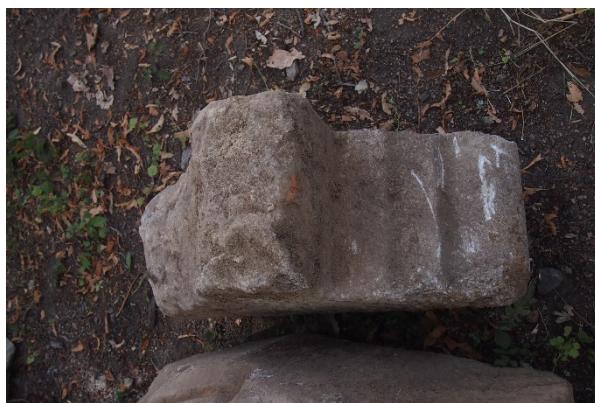
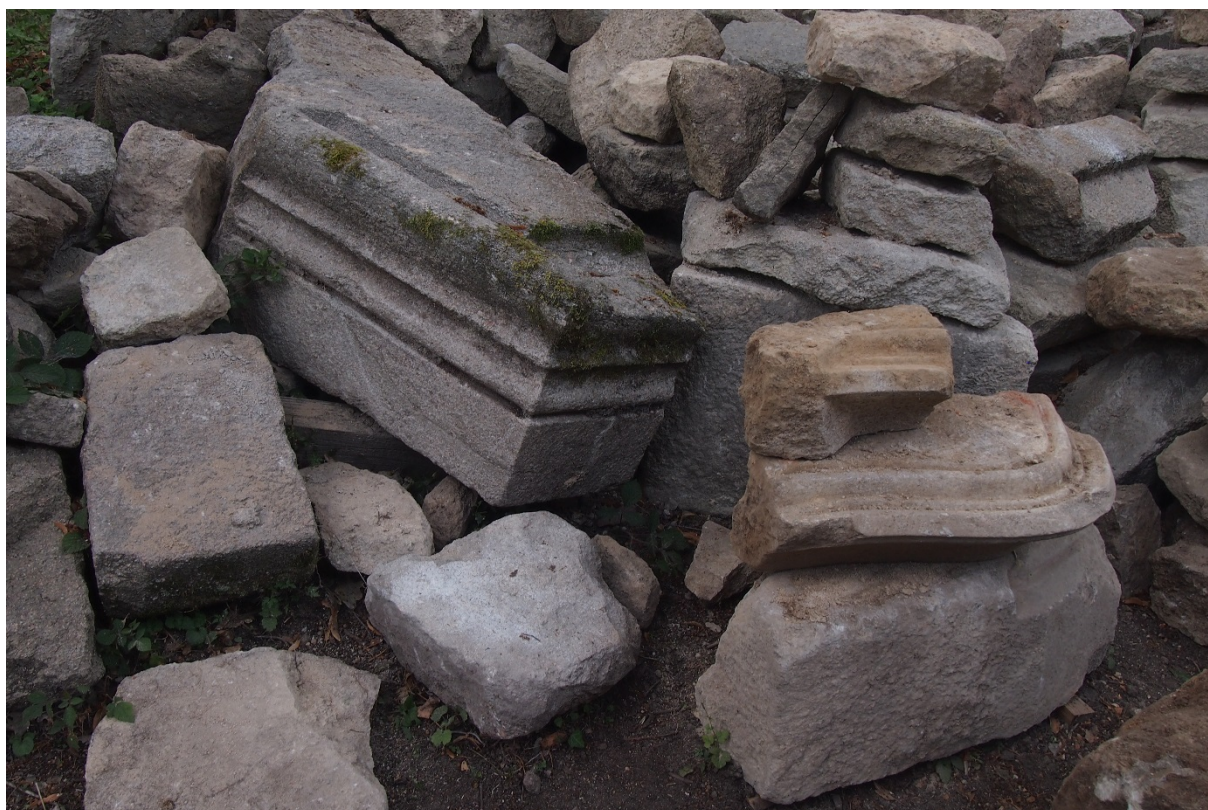
Les photographies ci-après montrent quelques exemples de lapidaires découverts au château de Vautheau qui seront relevés, étudiés, photographiés et conservés à l'abri, dans un endroit sec et sécurisé (fig.16,17,18).

*Fig.16/17/18 - Blocs lapidaires cheminée et autres modénatures.*

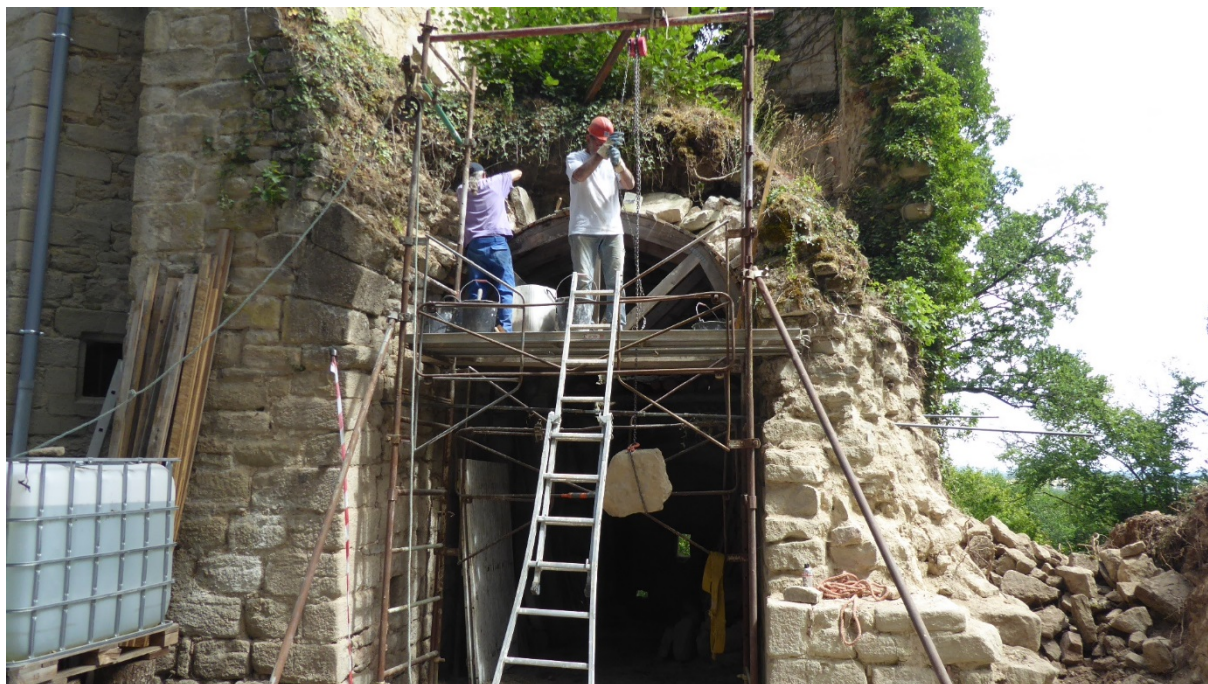
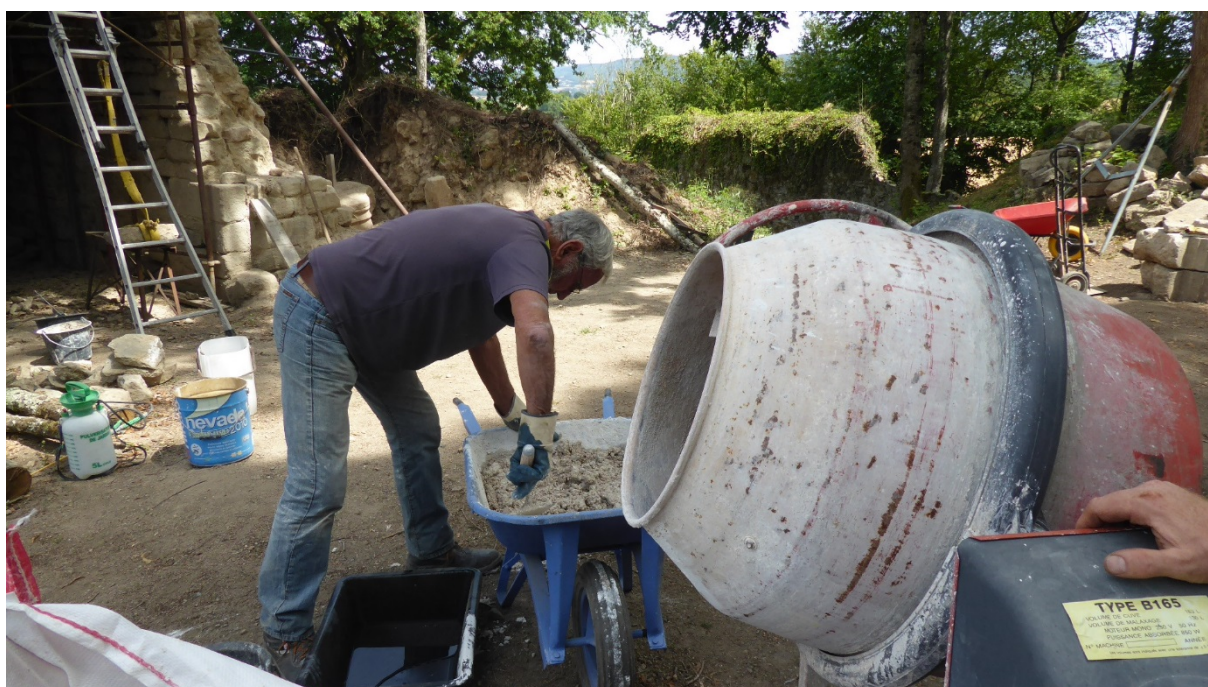
*Fig. 19/20 - L'équipe du CeCaB et de l'association « Renaissance du château de Vautheau » en train de consolider la voûte de la tour-porte.*

Enfin, lors des deux derniers jours du chantier, une équipe composée à la fois d'adhérents du CeCaB et d'adhérents de l'association « La Renaissance du château de Vautheau » a remonté une partie de la voûte de la tour-porte afin de la renforcer. Les travaux en toute sécurité, rendus possible par l'installation de vaux et d'un échafaudage, devront se poursuivre pour remonter totalement la voûte (fig. 19 et 20).

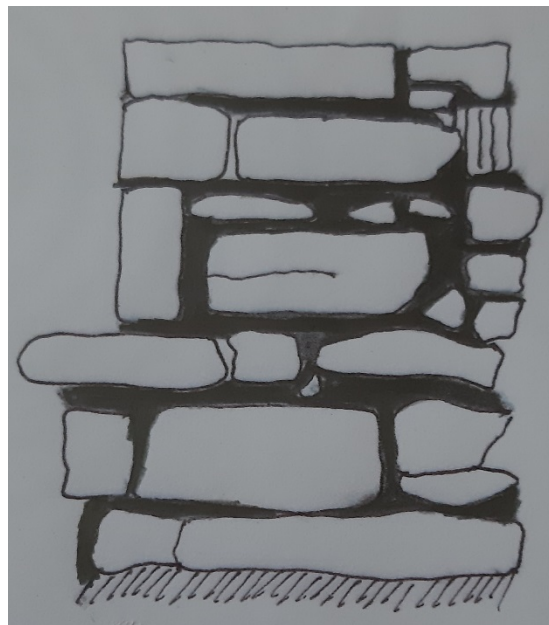
Relevé 5 = Fondations du mur de courtine contre la tour ronde d'artillerie (relevé Gilles AULOY - Alain MARLOT) - 24 juillet 2020. Echelle 1/10ème

*Fig. 21 - Relevé 5 = Fondations du mur de courtine contre la tour ronde d'artillerie*

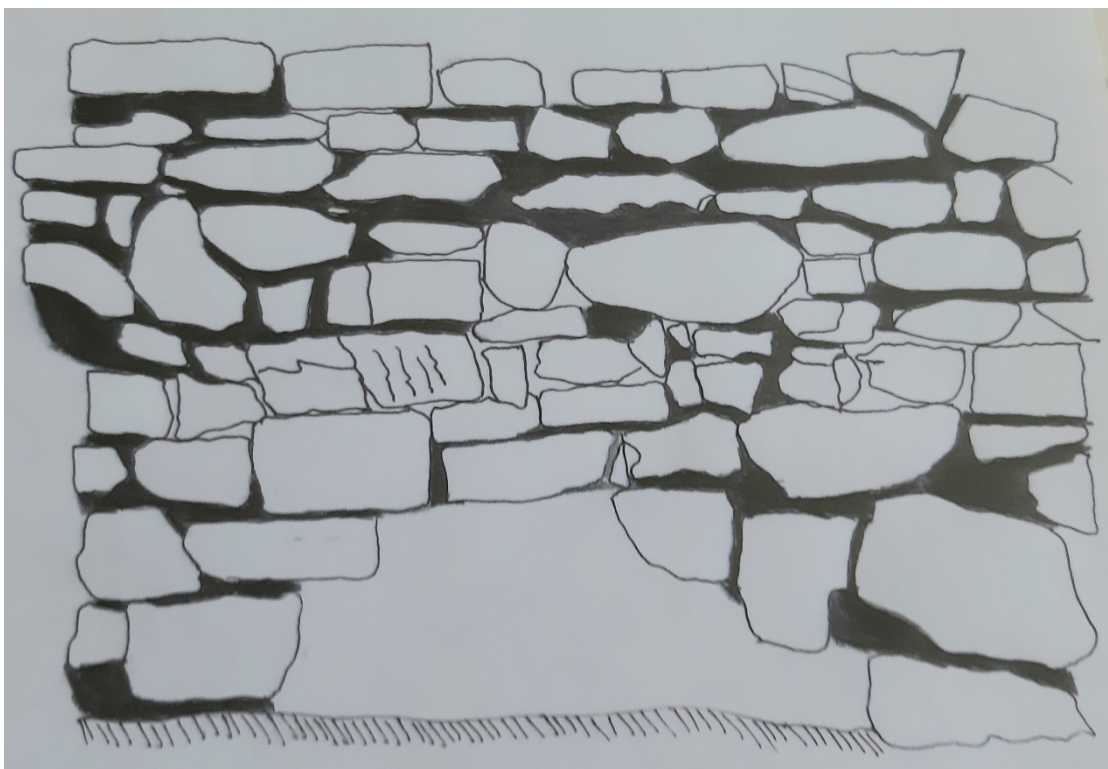
Relevé 1 = Fondations du mur sud-ouest situé sous la porte intérieure de la tour-porte (relevé Gilles AULOY - Michèle LAPORTE) - 20/21 juillet 2020. Echelle 1/7ème

*Fig. 22 - Relevé 1 = Fondations du mur sud-ouest situé sous la porte intérieure de la tour-porte*

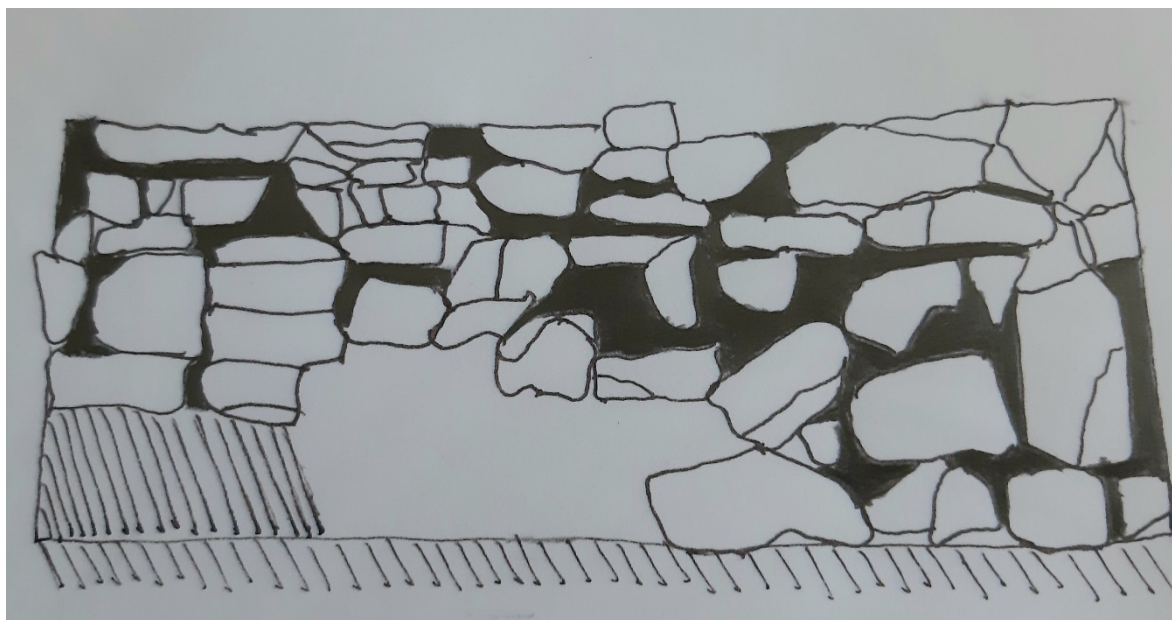
Relevé 4 = Fondations du mur nord-ouest (peut-être les fondations d'une rampe d'escaliers) (relevé Gilles AULOY - Michèle LAPORTE) - 23 juillet 2020. Echelle 1/10 ème

*Fig. 23 - Relevé 4 = Fondations du mur nord-ouest (peut-être les fondations d'une rampe d'escaliers)*

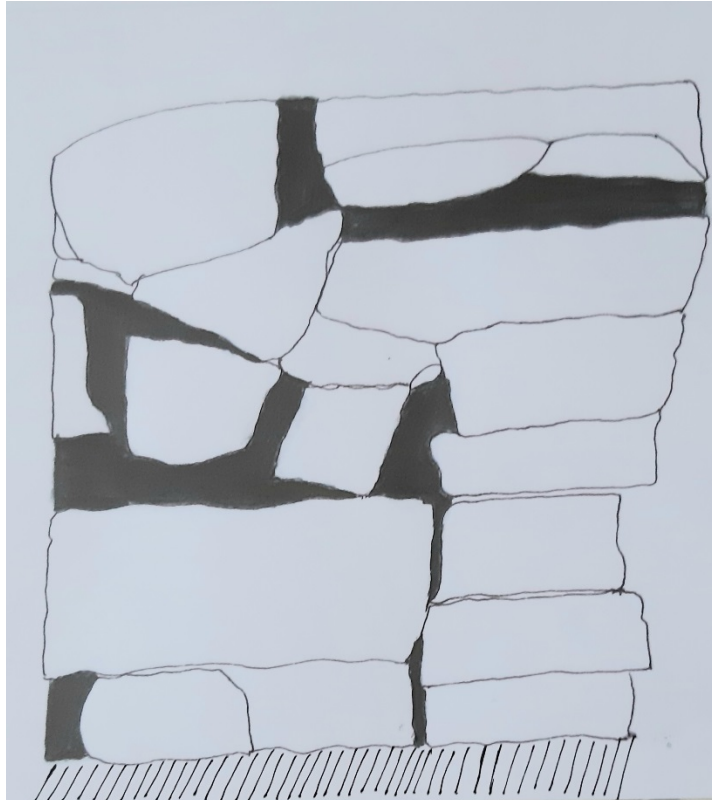
Relevé 2 = Fondations du mur ouest situé sous le mur de doublage de la tour-porte (relevé Sylvette GUYONNOT - Michèle LAPORTE) - 22 juillet 2020. Echelle 1/4ème

*Fig. 24 - Relevé 2 - Fondations du mur ouest situé sous le mur de doublage de la tour-porte.*

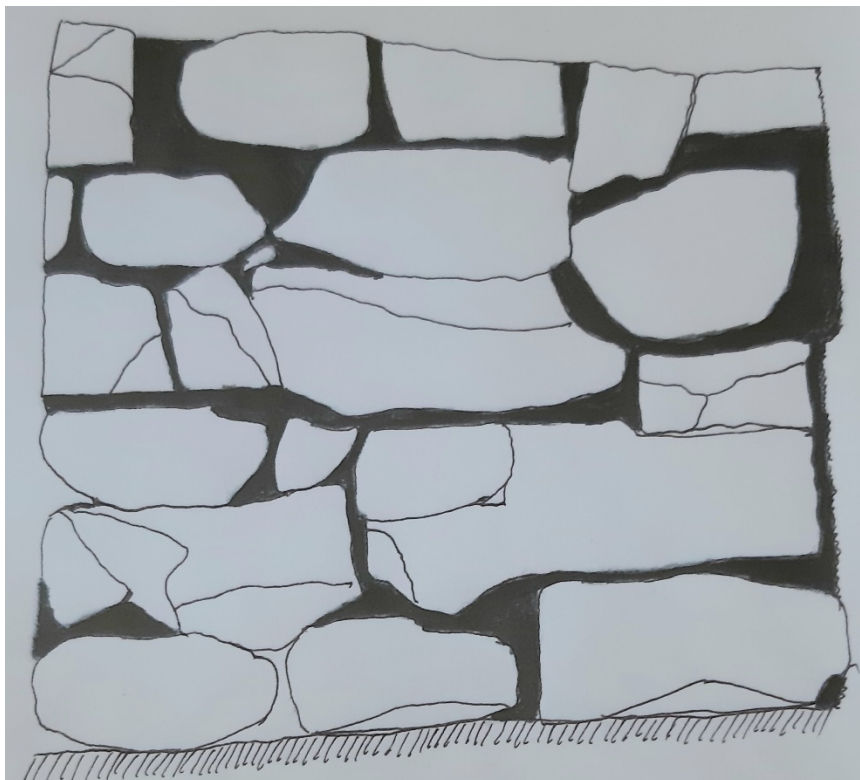
Relevé 3 = Fondations du mur est situé sous le mur de doublage, opposé au précédent, de la tour-porte (relevé Gilles AULOY - Sylvette GUYONNOT) - 21 juillet 2020. Echelle 1/4ème

*Fig. 25 - Relevé 3 = Fondations du mur est situé sous le mur de doublage, opposé au précédent, de la tour-porte*
