Lournand,  
Château de Lourdon

Rapport d'activité du CeCaB  
2020

Gilles Auloy

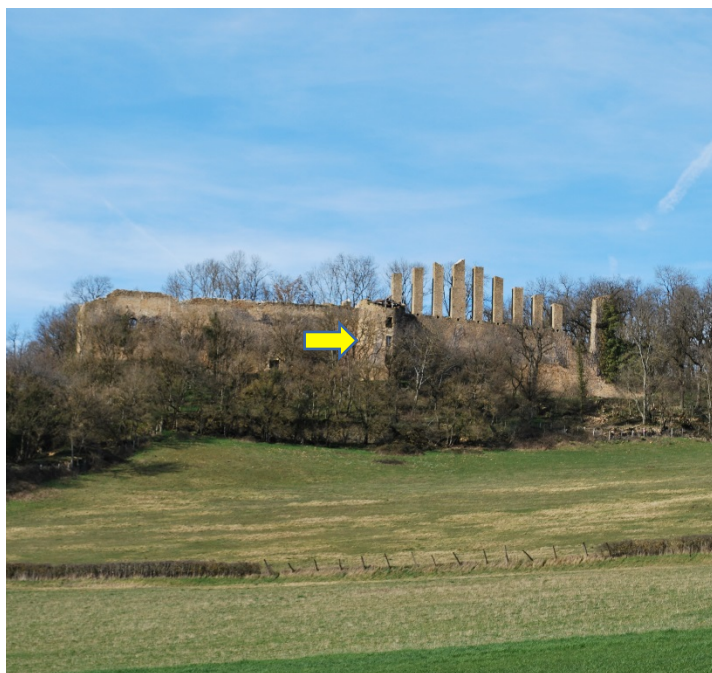
*Fig. 1 : La tour du jeu de paume (flèche jaune).*

La tour dite du Jeu de Paume, accolée effectivement au Jeu de Paume, a été consolidée par l'association « Castrum Lordo » qui travaille actuellement à son couvrement par la pose d'une toiture. Cette tour est, aujourd'hui, accessible sur cinq niveaux, dont certains relevés d'architecture ont été réalisés l'année dernière. Cette année, un seul niveau a été relevé entièrement, les trois autres seulement partiellement. Ces plans seront donc achevés l'année prochaine.

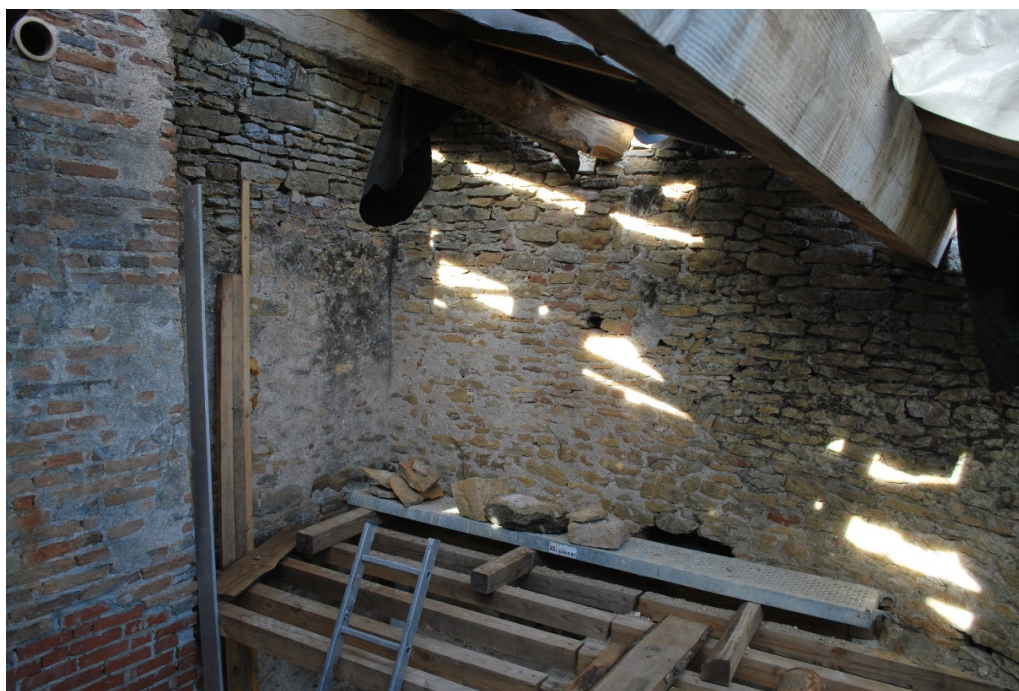
*Fig. 3 : Le niveau 4 de la tour du Jeu de Paume en cours de consolidation et de couvrement.*

Les deux photographies précédentes montrent l'installation d'un plancher entre les niveaux 3 et 4 et la pose des poutres qui serviront à soutenir la toiture.

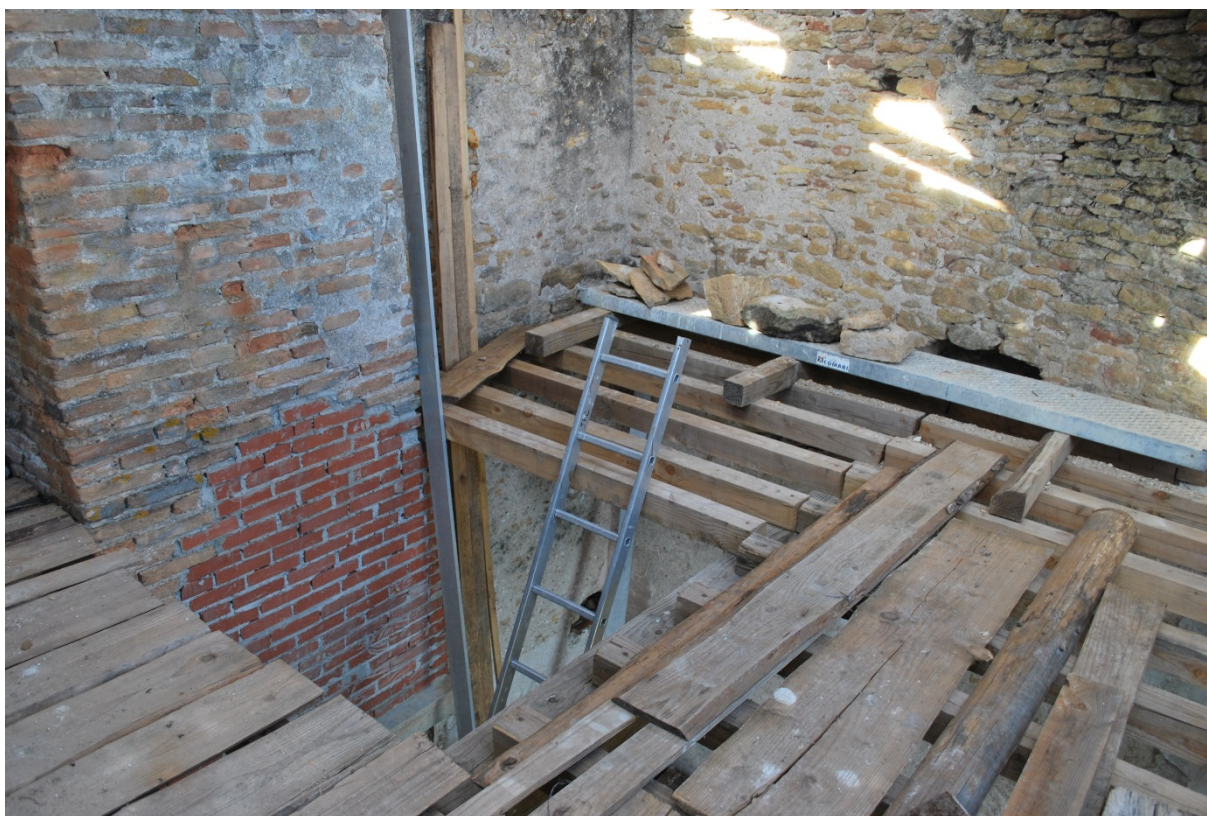
*Fig. 4 : Autre vue du niveau 4 de la tour du Jeu de Paume. Confection d'un plancher.*

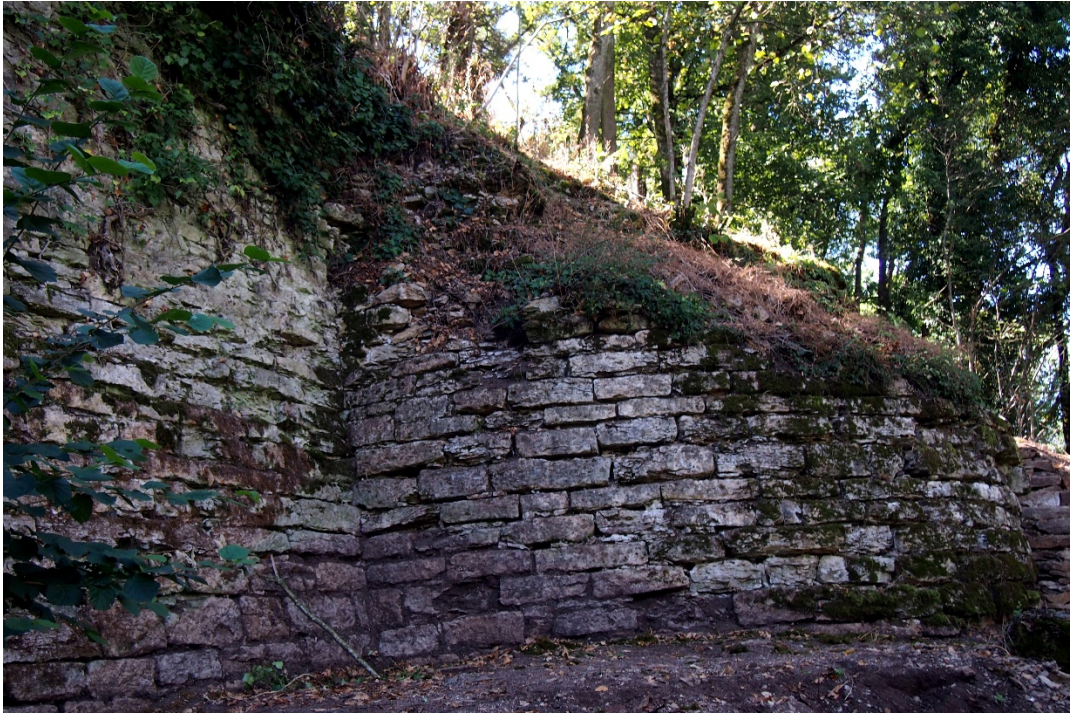
Une tour semi-circulaire, liaisonnée au mur nord du logis d'Amboise, avait été relevée lors d'une précédente campagne. Durant un épisode tempétueux survenu au cours de l'hiver dernier, deux arbres ont été déracinés mettant au jour une partie importante d'une autre tour semi-circulaire dont les bases, déjà visibles, avaient été relevées antérieurement.

*Fig. 5 : Tour semi-circulaire liaisonnée au mur nord du logis d'Amboise, relevée lors d'une campagne précédente.*

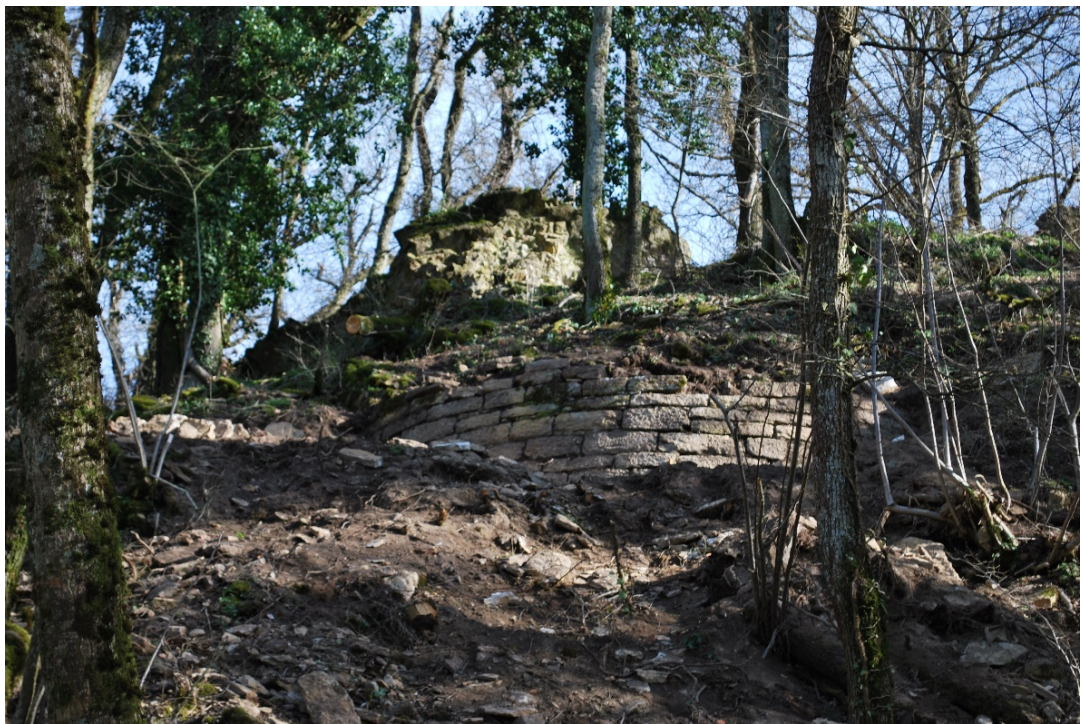
Or, quelques tronçons de courtine ont été repérés entre ces deux tours, la plupart sur une hauteur comprise entre 0,30 m et 0,40 m, soit sur une ou deux assises. Pour ces parties visibles, nous avons constaté qu'il s'agissait de moellons grossièrement équarris. De surcroît, cette courtine est liaisonnée à la seconde tour semi-circulaire. L'ensemble est bien appareillé.

*Fig. 6 : Deuxième tour semi-circulaire découverte suite à la chute d'arbres.*

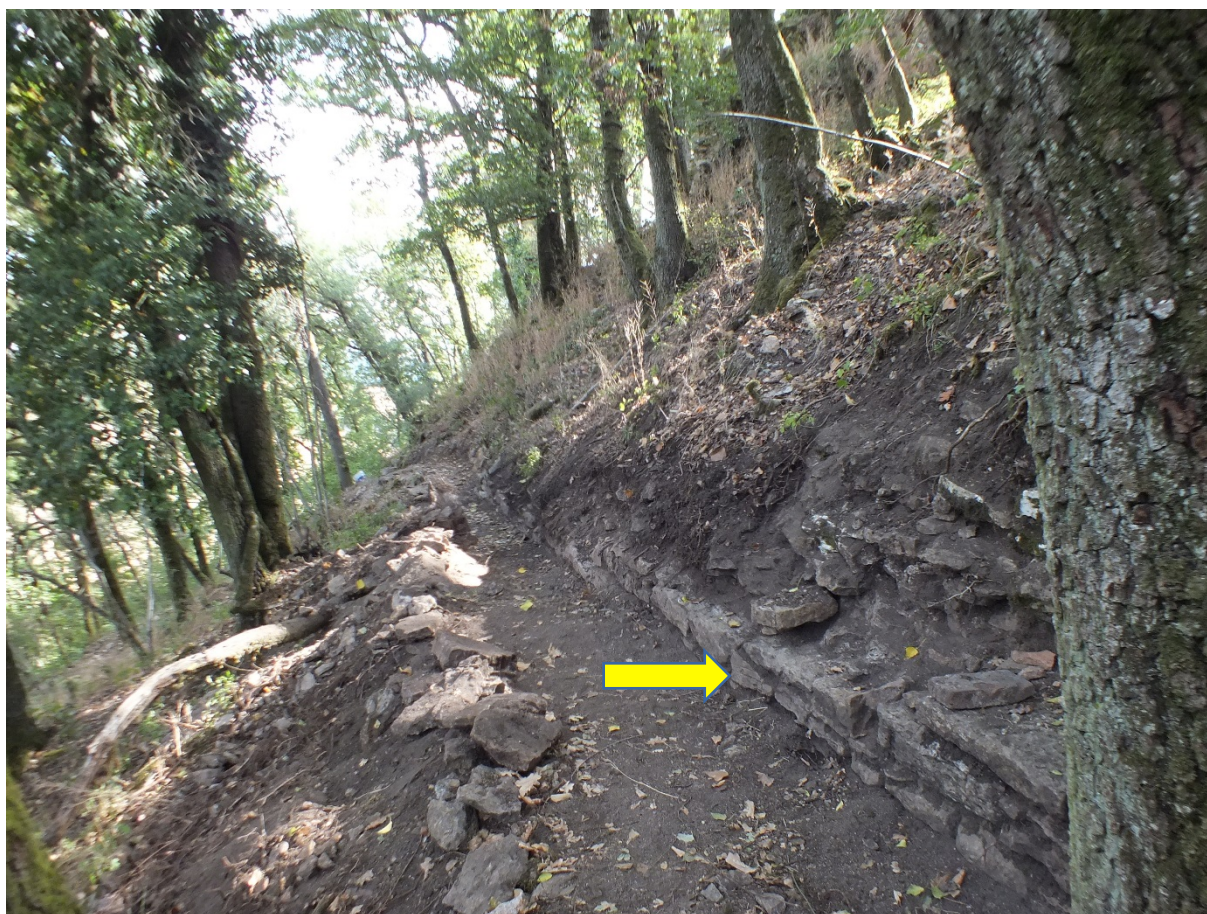
*Fig. 8 - Portion de courtine visible entre les deux tours semi-circulaires (flèche jaune).*

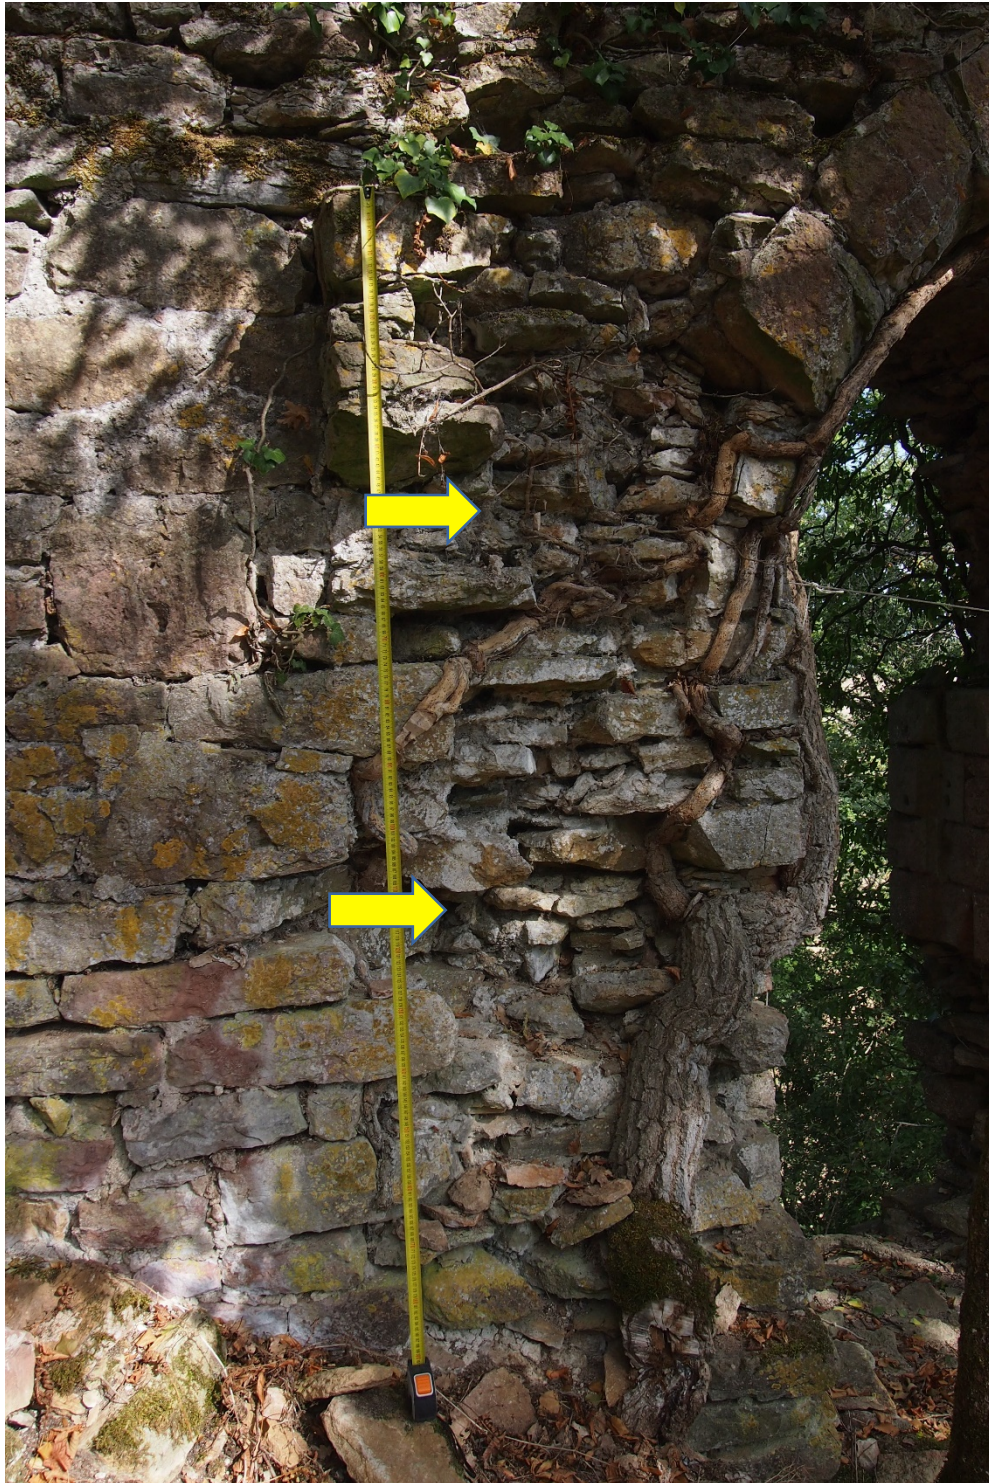
Lorsque les adhérents de *Castrum Lordo* ont dévégétalisé le secteur au sud du mur nord du logis d'Amboise, ils ont découvert la présence d'un mur perpendiculaire au précédent. Au demeurant, on note sur le mur nord de ce logis, sur une hauteur d'environ 2 m, des traces d'arrachement qui semblent bien correspondre au mur perpendiculaire retrouvé au ras du sol.

*Fig. 9 – Les flèches jaunes indiquent l'arrachement visible dans le mur nord du logis d'Amboise. La mire indique une hauteur d'arrachement de 1,90 m.*

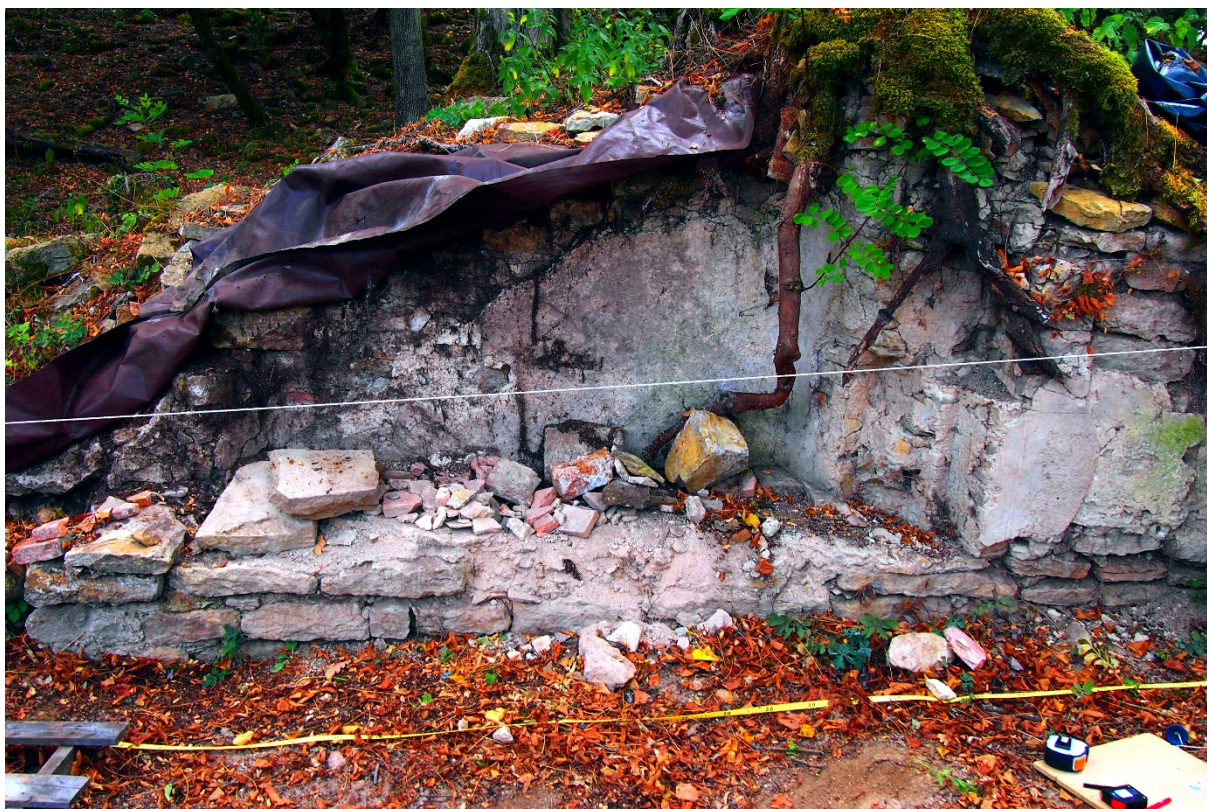
Ce mur est ponctué de niches parfois ébrasées dont l'ébrasement mesure 0,60 m. Cet ébrasement semblerait être à redents, mais après une observation plus attentive, ces redents seraient plutôt dus à des cassures de la pierre. Pour le moment, nous ignorons la fonction de ces niches, mais il ne s'agit certainement pas de traces de cheminées, l'âtre serait trop exigu. De surcroît, la hauteur conservée de ces niches ne permet pas de savoir s'il pouvait s'agir d'anciennes ouvertures, aujourd'hui murées.

*Fig. 11 – Vue générale de l'une de ces niches ébrasées.*

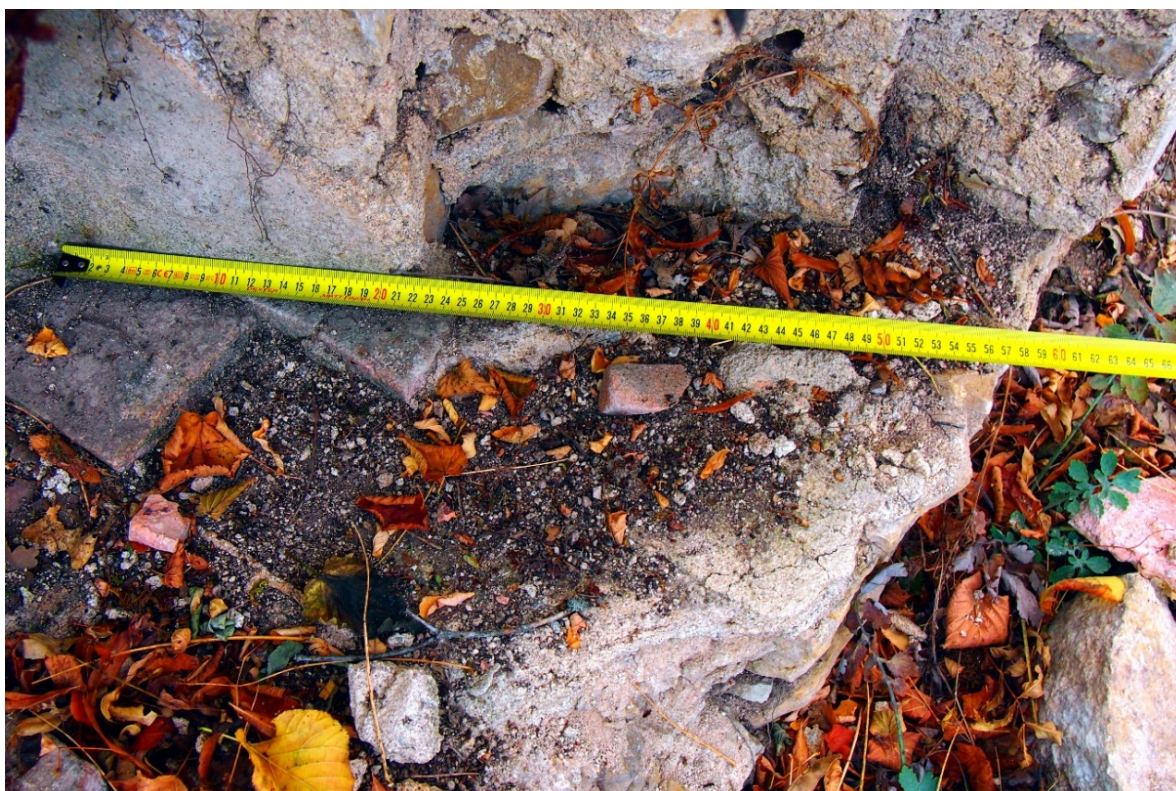
*Fig. 12 – Largeur de l'un des ébrasements (0,55 m).*

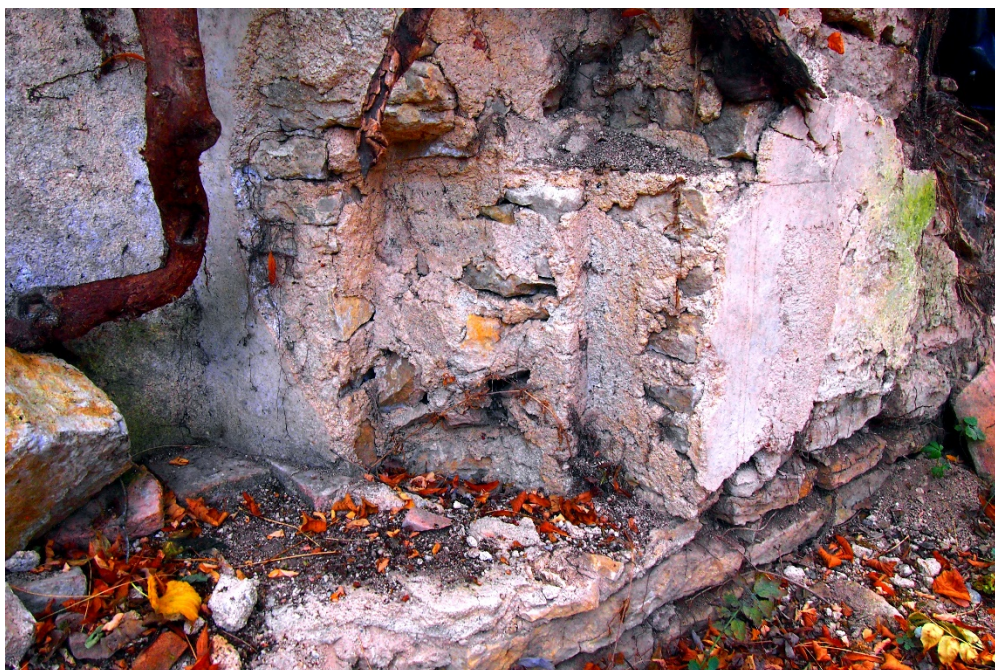
*Fig. 13 – Les redents de l'ébrasement de cette niche, cassures de la pierre ?*

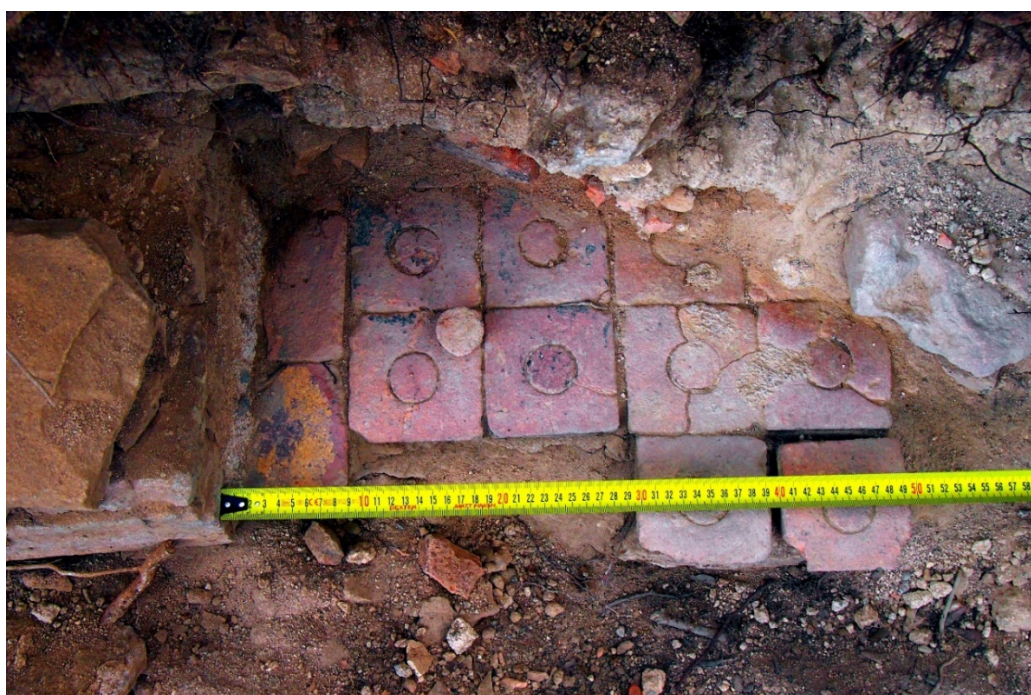
En deux endroits, à l'emplacement de ce qui aurait pu être des niches, le sol est recouvert de carreaux de pavement carrés (0,10 m x 0,10 m) colorés dont la partie centrale cerclée est découpée, et peut être enlevée, formant ainsi un décor. Ces carreaux sont manifestement en place, mais semblent se poursuivre sous du remblai. Un relevé stratigraphique minutieux de ce secteur, voire un sondage archéologique, serait nécessaire pour mieux appréhender les différentes étapes de construction.

*Fig. 14 - Carreaux de pavement, en place, visibles sous un remblai.*

La campagne de relevés et de prospection 2020 au château de Lourdon à Lournand a permis la collecte d'un mobilier archéologique diversifié et surtout inédit avec la découverte de carreaux en terre cuite glaçurés avec perforation circulaire centrale « *facilement datés* », selon Magali ORGEUR, du second quart du XIIIème siècle. Le lieu de découverte de ces artefacts est plus étonnant car il se situe dans la partie où est traditionnellement placé le logis d'Amboise daté de la fin du XVème, début XVIème siècle. La position de ces carreaux en place, a priori sous un remblai, demanderait à être affinée par une étude stratigraphique, voire par un sondage archéologique. Ces carreaux ont été laissés en place et sont protégés par une bâche qui les recouvre intégralement.

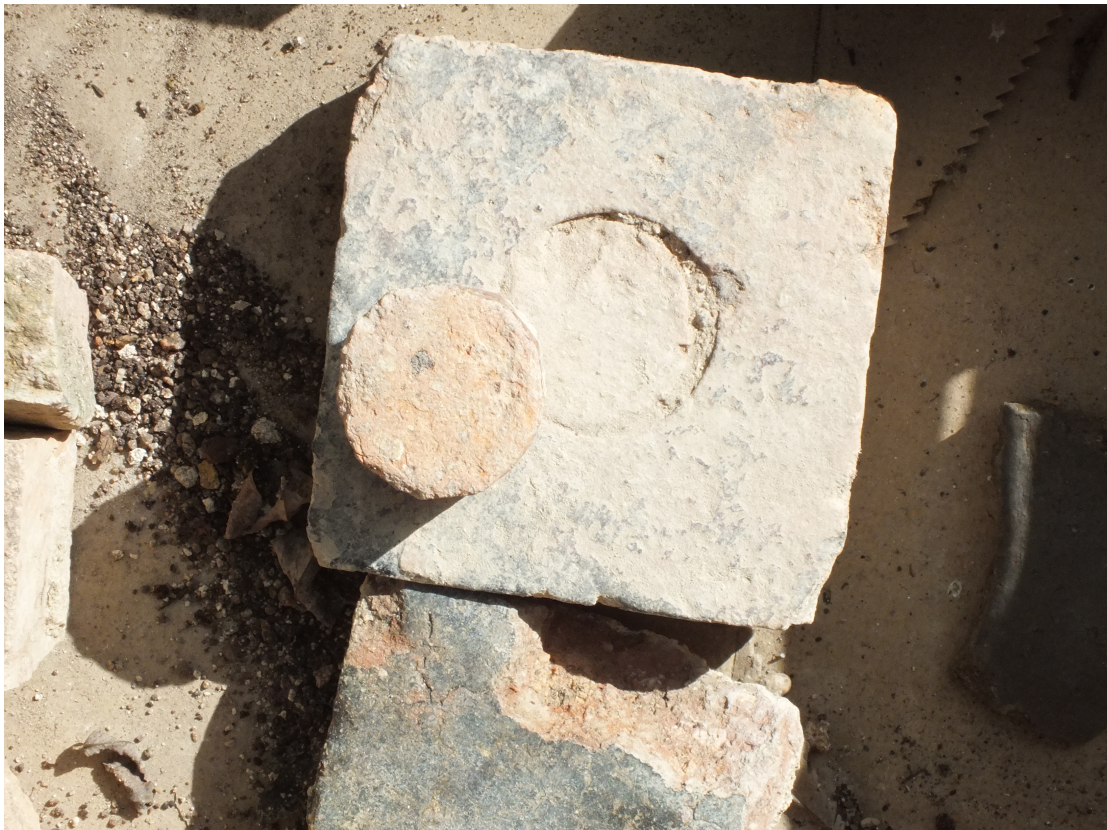
*Fig. 15 – Vue détaillée d'un carreau avec le décor central détaché.*

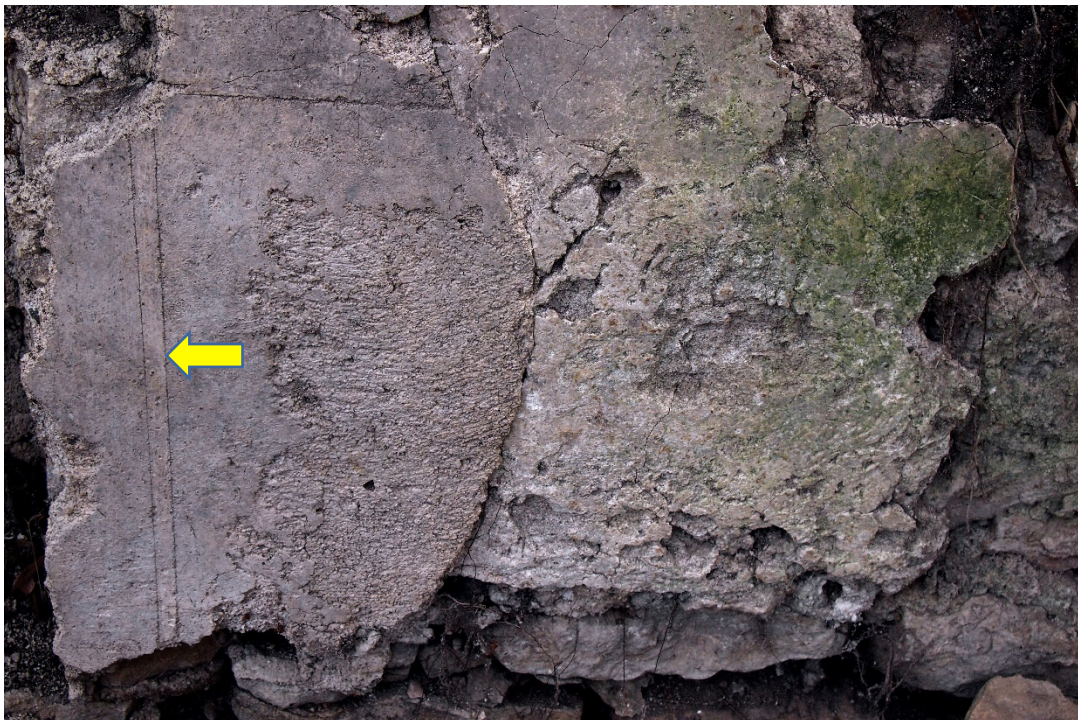
En outre, sur une petite partie du parement de ce mur ouest du logis d'Amboise, nous avons remarqué un décor de faux-joints blancs.

*Fig. 16 - La flèche jaune indique le décor de faux-joints blancs d'un parement intérieur.*

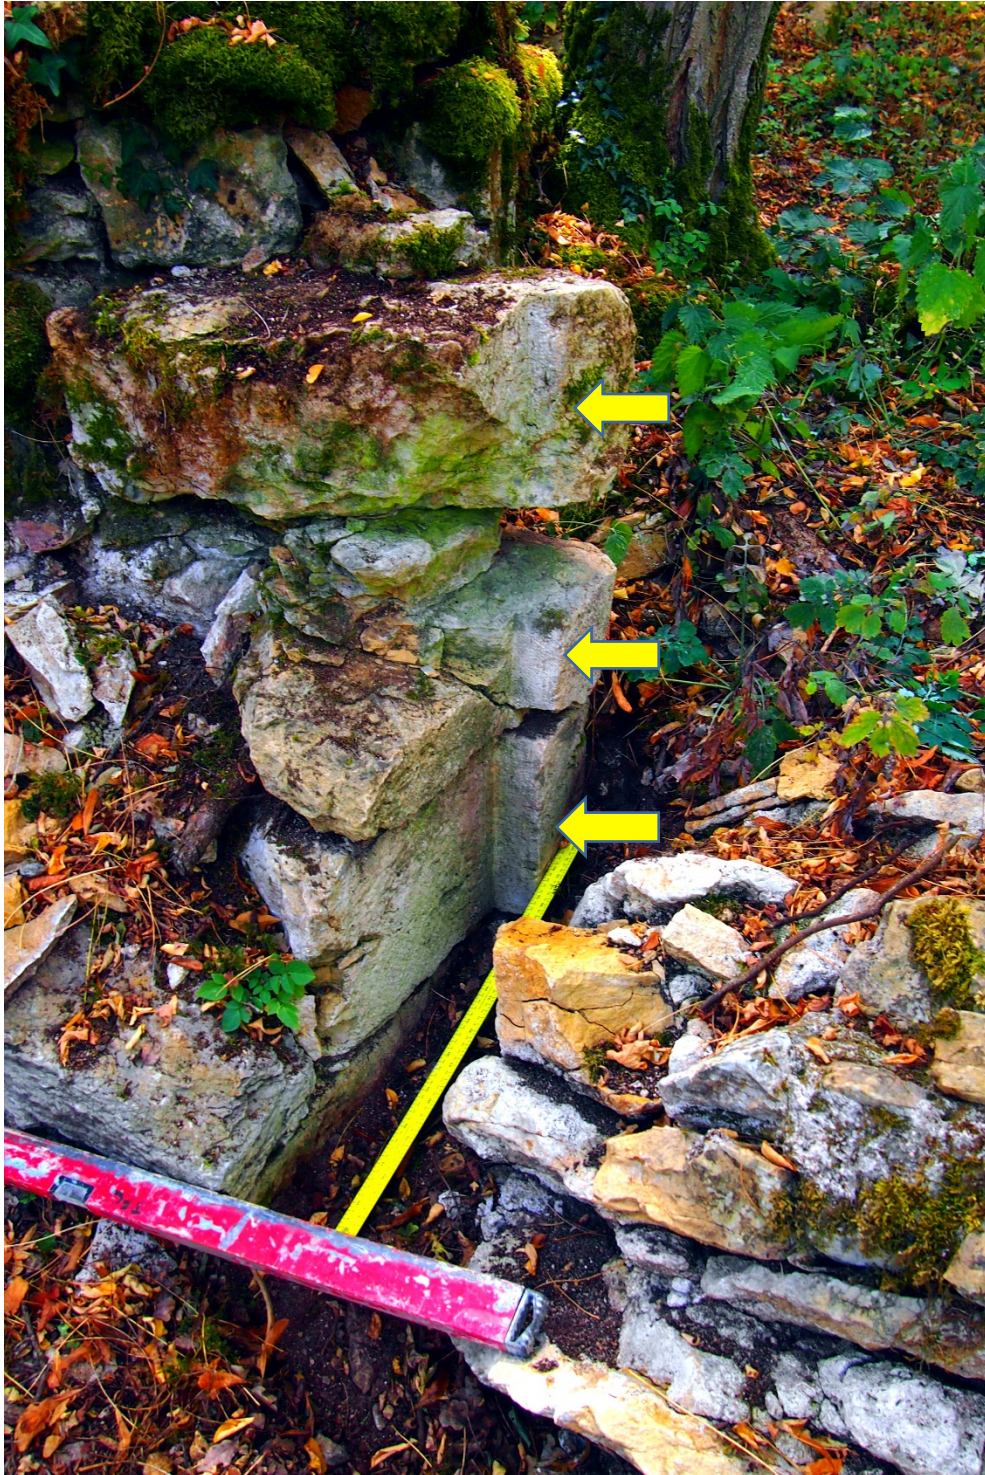
A l'extrémité de ce mur, et par conséquent à l'opposé du mur nord du logis d'Amboise, nous avons également observé la présence de ce qui pourrait être une ancienne ouverture visible sur une hauteur de 0,60 m avec feuillure intérieure et chanfrein plat extérieur.

*Fig. 17 – Les flèches jaunes indiquent la feuillure (ancienne ouverture ?)*

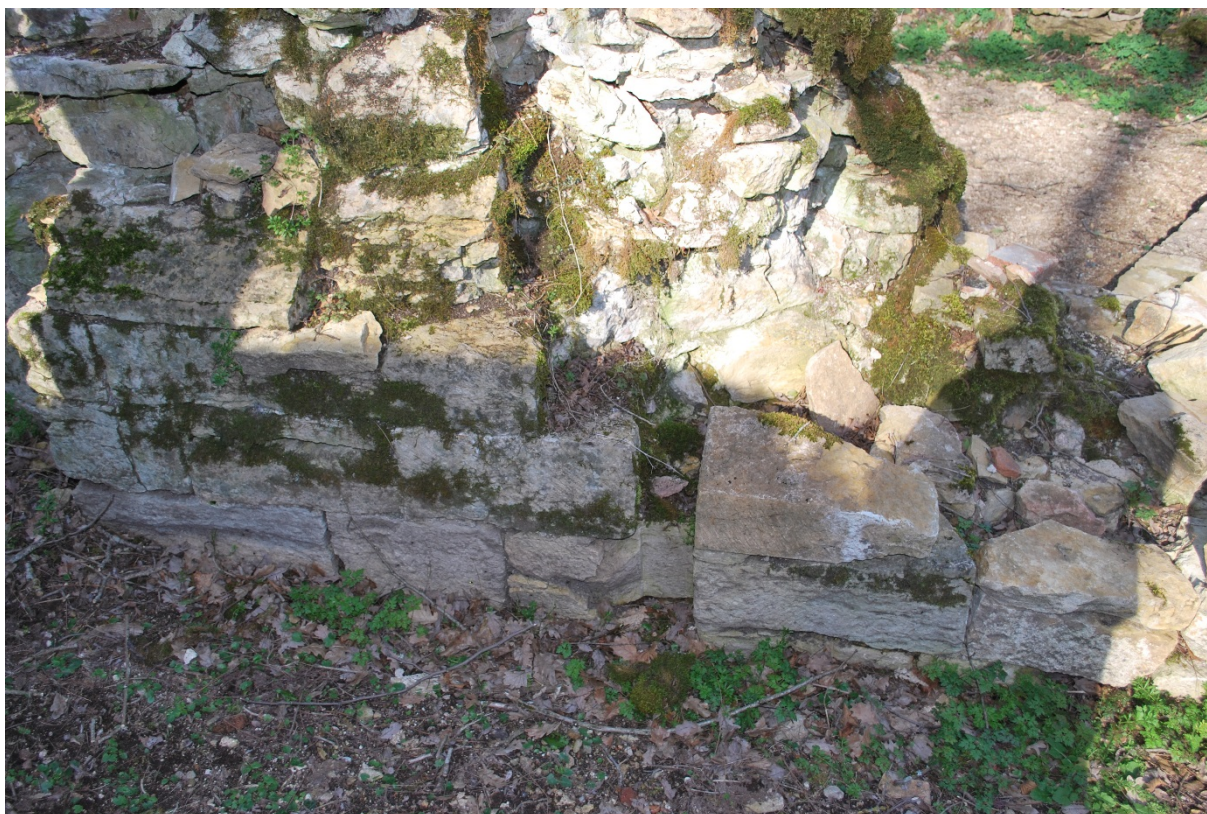
*Fig. 18 - Le mur ouest du logis d'Amboise.*

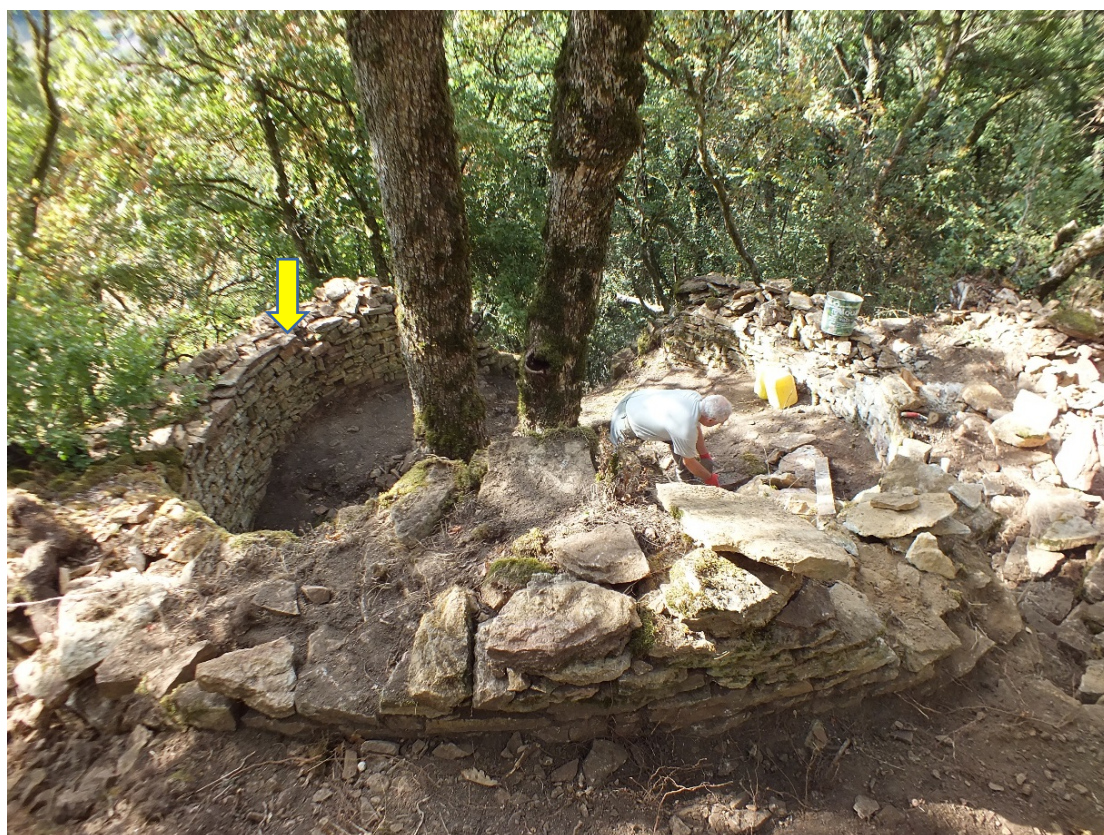
*Fig. 21 - Une partie de la tour circulaire (flèche jaune).*

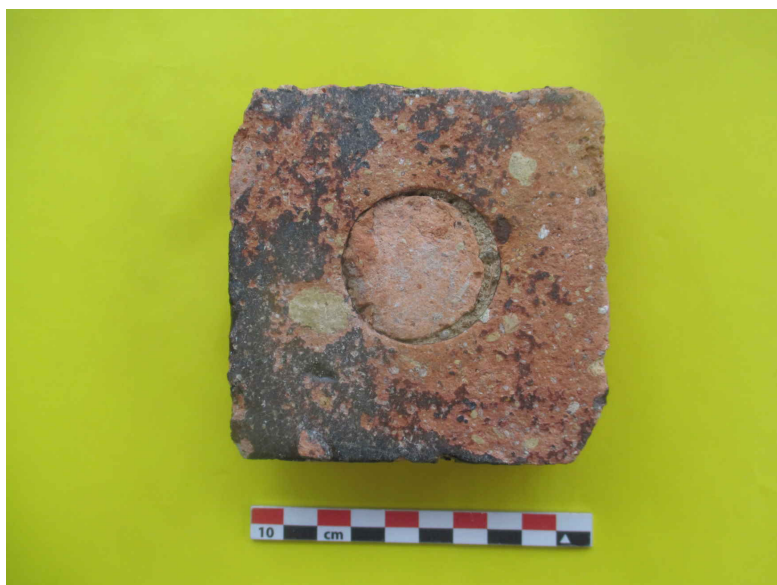
**-Sac n° 1 :** 1 Carreau de terre cuite avec glaçure partielle de coul. noire (à base de manganèse ?). Particularité : ce carreau possède une perforation circulaire centrale réalisée de part-en-part avant cuisson. Un « bouchon » de terre cuite a été disposé dans la perforation et fixé au mortier de chaux. Lieu de production : probablement la région de Cluny. Datation : Selon Magali Orgeur, spécialiste de l'étude des carreaux médiévaux : *« il s'agit d'un carreau de mosaïque à pièce de rapport. C'est une technique qui a été très peu utilisée et qui peut être facilement datée. La fourchette chronologique s'étend dans le 2e quart du XIII<sup>e</sup> siècle. Un certain nombre a été retrouvé à l'abbaye de Cluny. Cette technique permettait d'obtenir une bichromie quand les tuiliers ne parvenaient pas à réaliser directement des carreaux bicolores »* (Magali Orgeur, email du 7/09/2020).

Carré de 9,8 cm X 9,8 cm.

Epaisseur = 2,9 cm.

Diam. orifice central = 4 cm. sur la face apparente.

Enfin, et surtout, la découverte d'un lot de carreaux à pièce de rapport qui se singularisent par une perforation circulaire centrale réalisée avant cuisson est une nouveauté particulièrement intéressante. D'un point de vue technique, un bouchon de terre cuite a été disposé dans la perforation, avec une fixation au mortier de chaux.

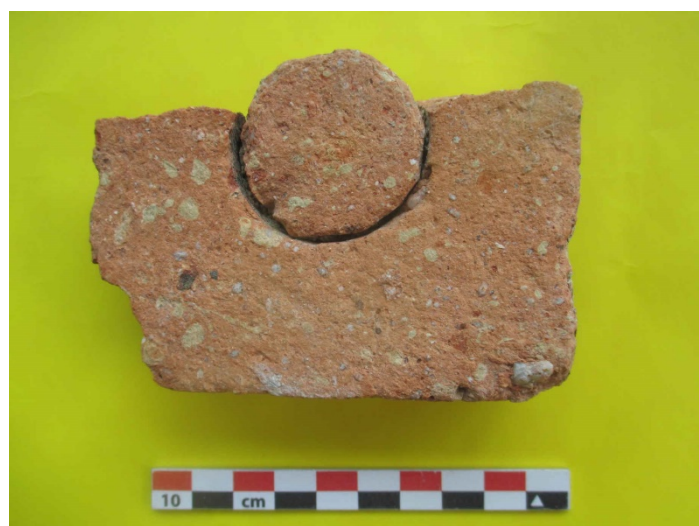
Et un carreau de terre cuite incomplet à perforation centrale.

Carré de 9,8 cm X 9,8 cm.

Epaisseur = 2,9 cm.

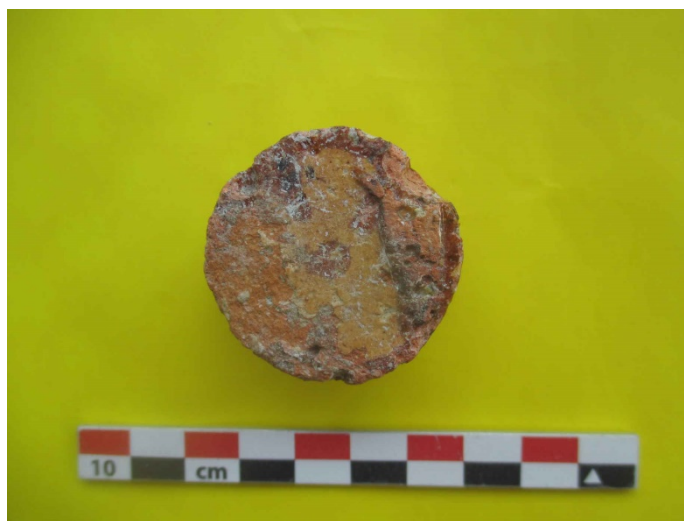
**-Sac n° 2 :** 1 « bouchon » isolé de carreau de terre cuite à perforation centrale.

Diam. Face sup. = 3,6 cm.

Diam. Face inf. = 3 cm

Epaisseur = 2,3 cm
