## DEUX CAMPAGNES DE FOUILLES SUR LE SITE DU CHÂTEAU DE HUBANS (NIÈVRE)

*Brigitte Colas\**

**L**a colline sur laquelle s'élevait le château de Hubans se trouve dans le département de la Nièvre, à une trentaine de kilomètres au sud de Clamecy. Durant les étés 1994 et 1995, nous avons procédé à une série de sondages visant à établir un diagnostic archéologique.

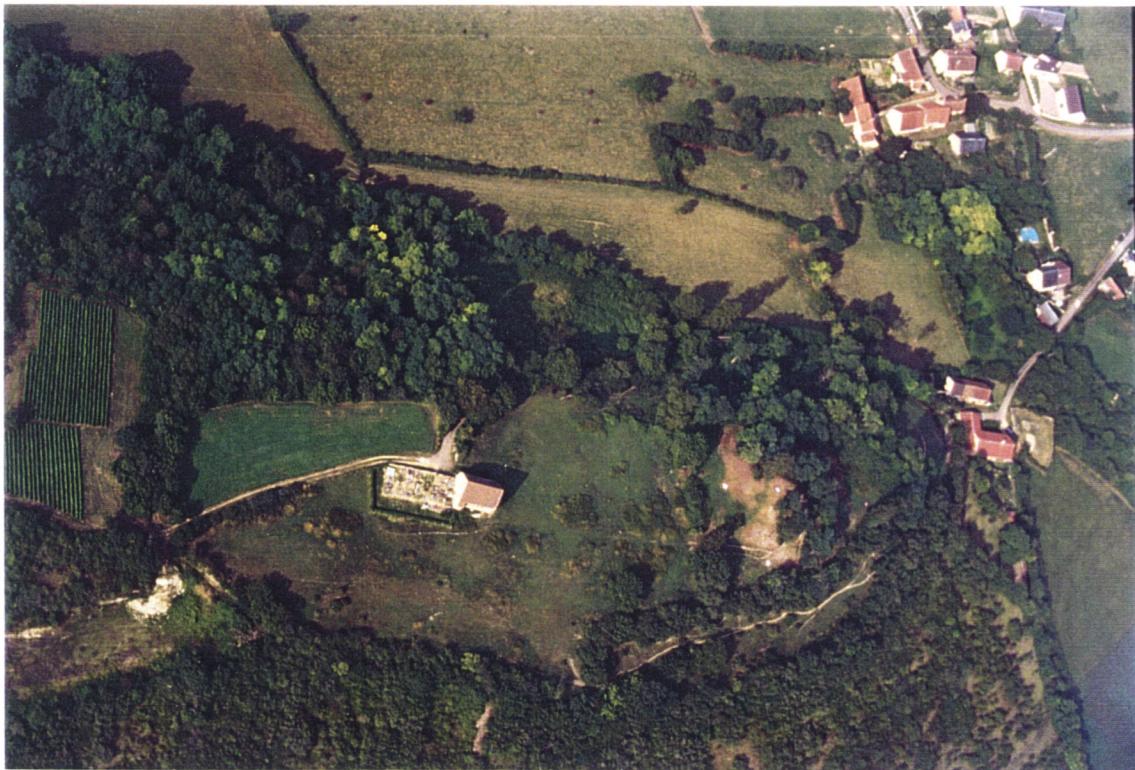
Vue aérienne de la colline de Hubans  
(Cliché: Alain Magdelaine)

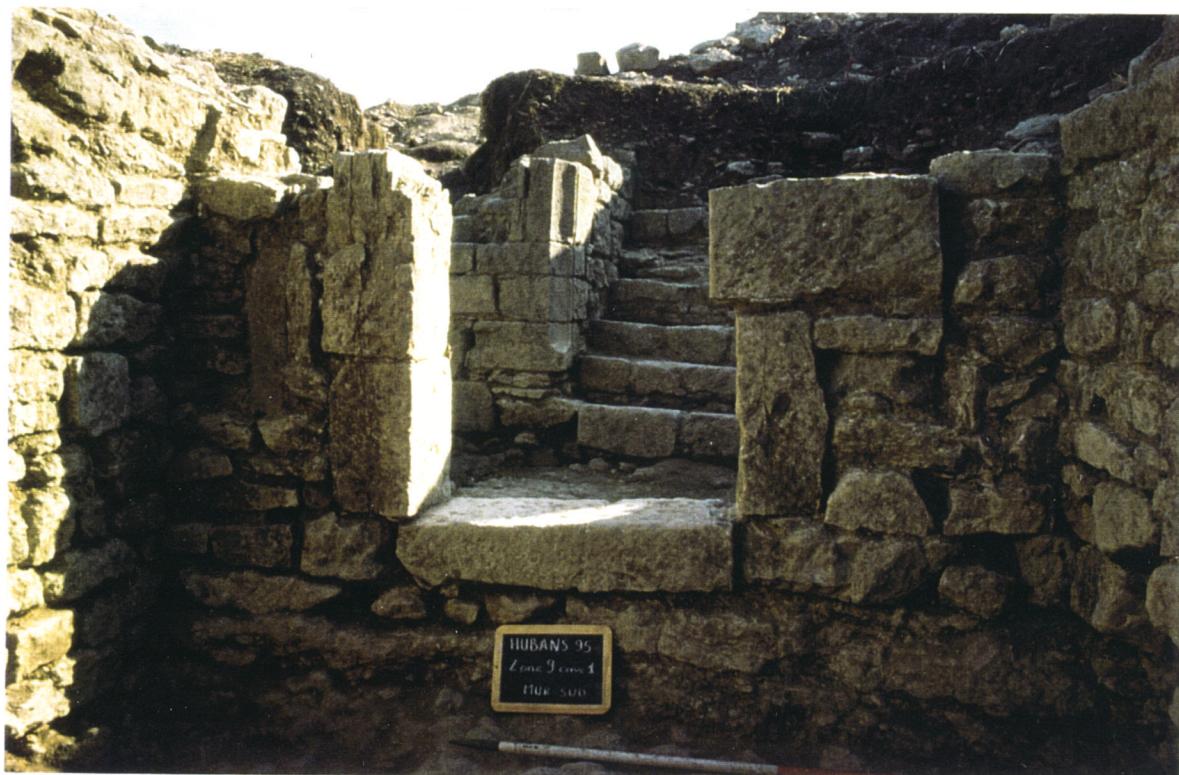
La porte de la cave 1 avec en arrière-plan le palier et l'escalier  
(Cliché: Brigitte Colas)

#### L'escalier

Au fond de la cave n°1 se voyait un massif rond de ce que l'on pouvait supposer être un escalier à vis.

Pourtant l'escalier découvert dans la cave 2 est droit. Il comporte, dans sa partie dégagée, treize marches. Toutes ont été, partiellement ou totalement récupérées (il n'en reste que les empreintes) à l'exception de la première, posée directement sur le sol de la cave qui n'a pas été fouillé.

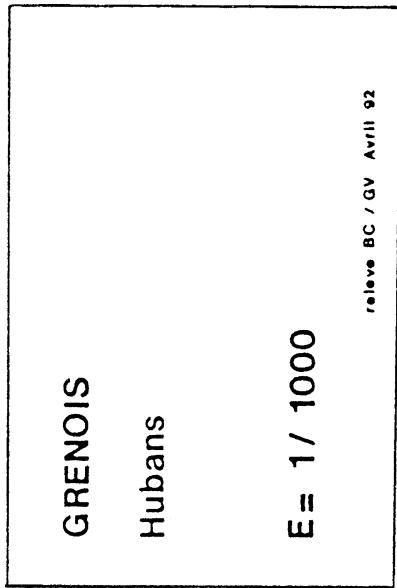
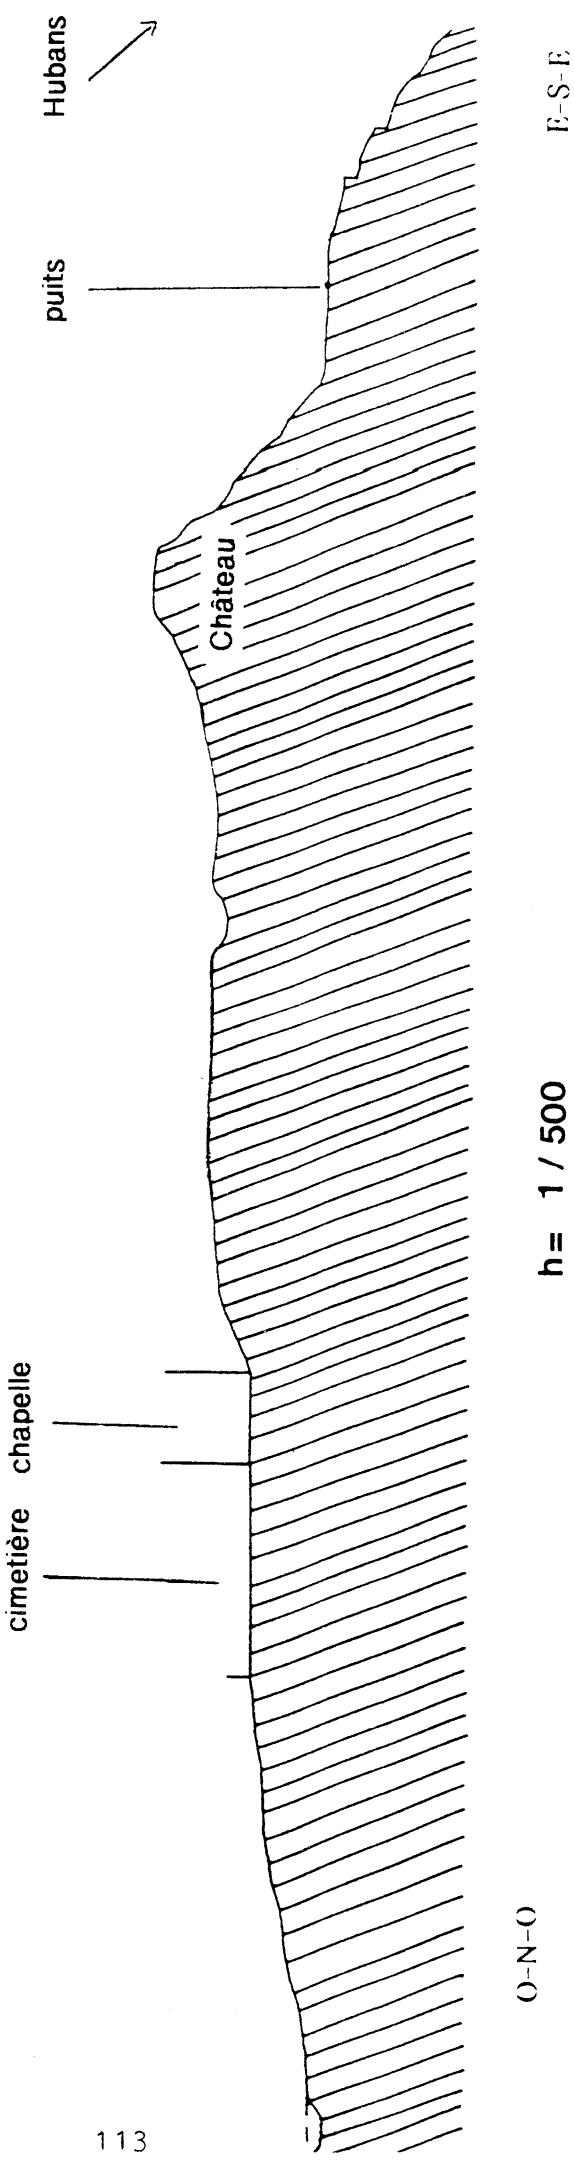
HUBANS 1994-1995  
Implantation des zones fouillées

La colline de Hubans  
(Relevés: B. Colas et G. Vallot)

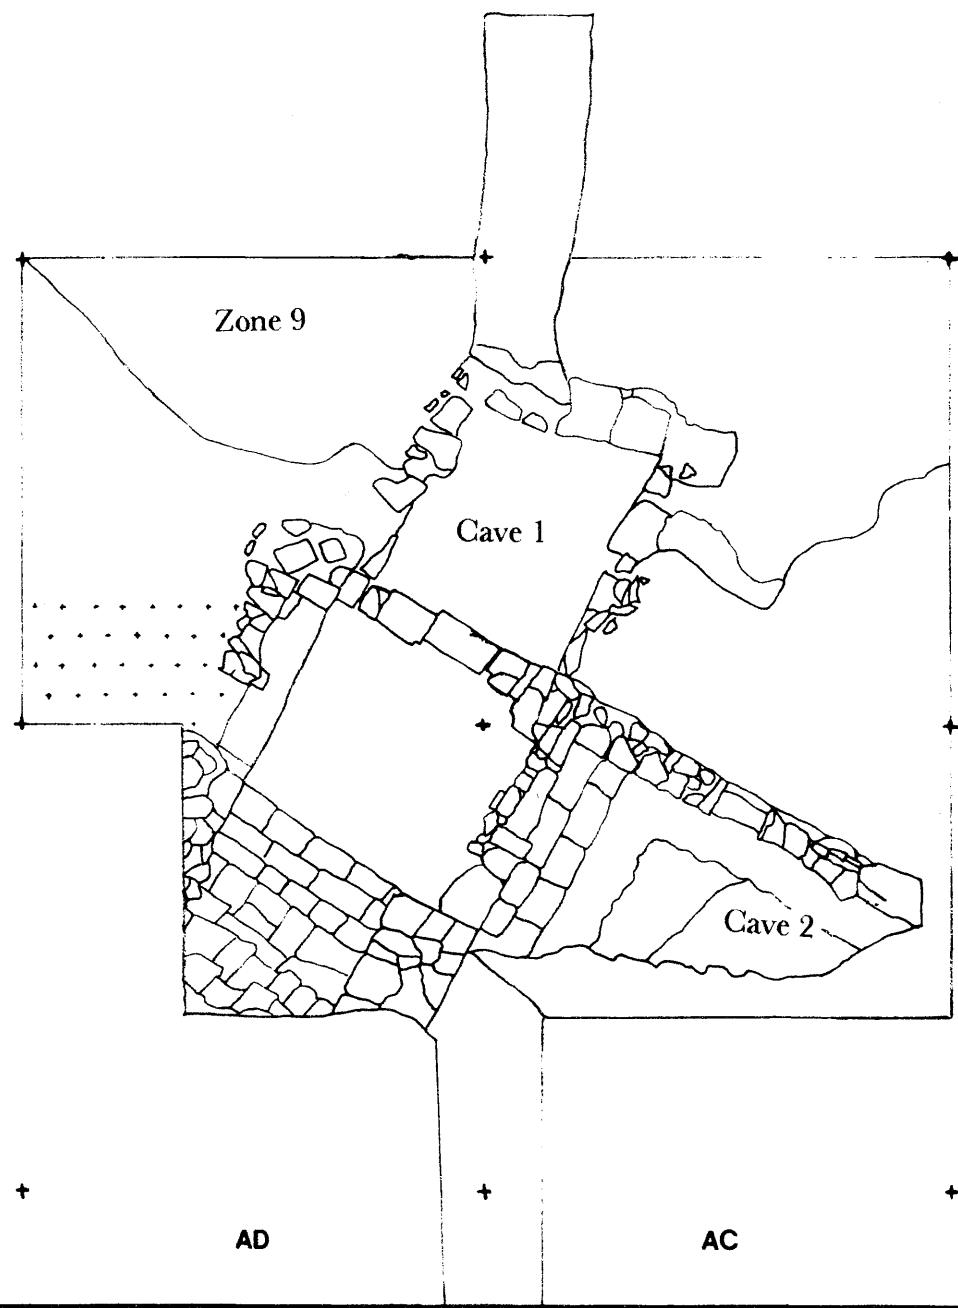
Plan d'ensemble des zones 8 et 9  
(Relevés: B. Colas et N. Jarreau)

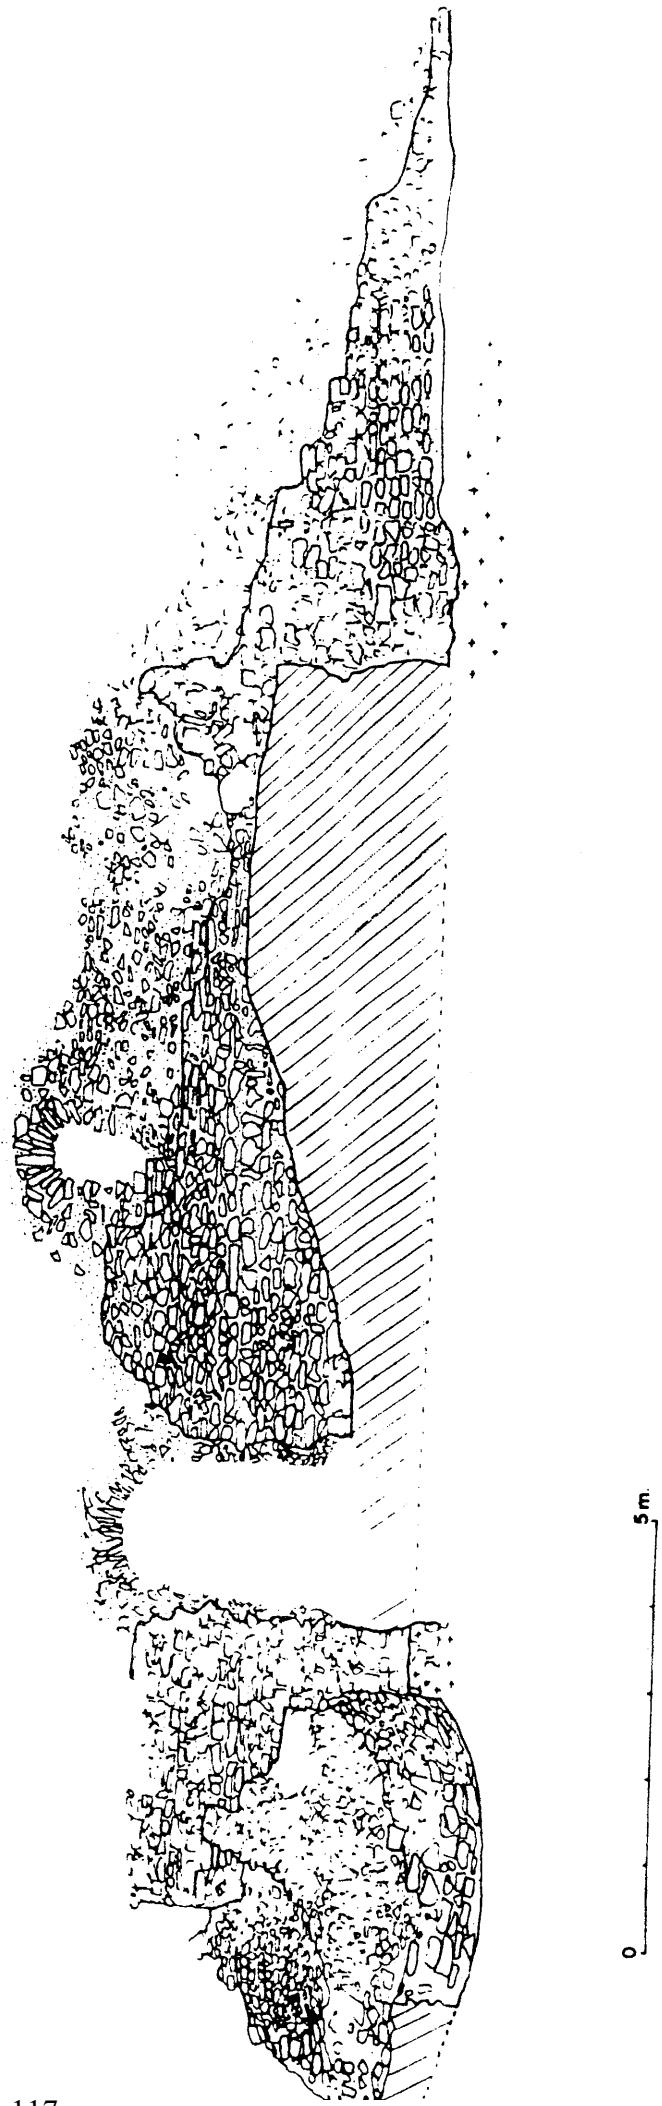
Elévation de la "façade" du château  
(Relevés: F. Bastien et C. Maitre)

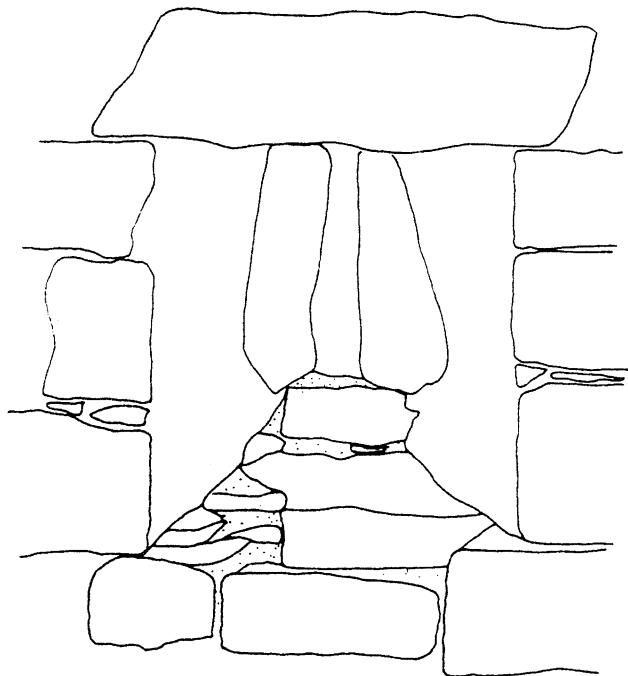
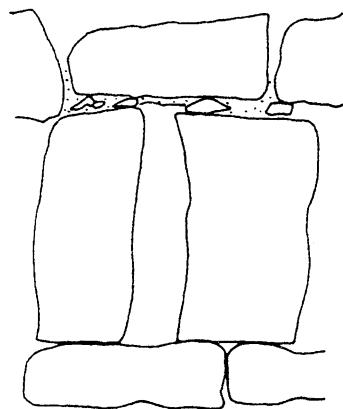
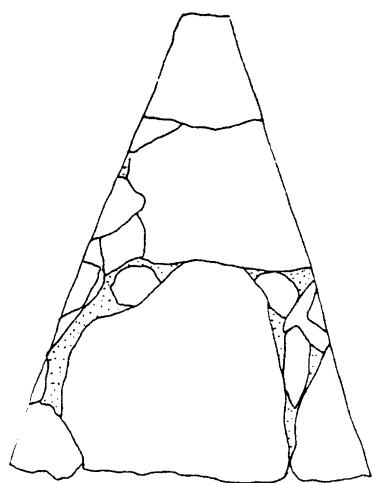
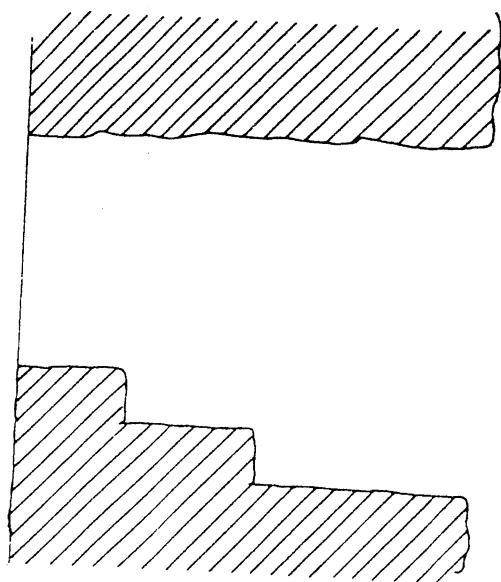
GRENOIS - HUBANS - 1996 - Zone 7  
Archère n° 1 - Mur M 10  
relevé : N.J. / mise au net : B.C.

FACE INTERNE

FACE EXTERNE

COUPE

Il s'agit de deux archères simples.

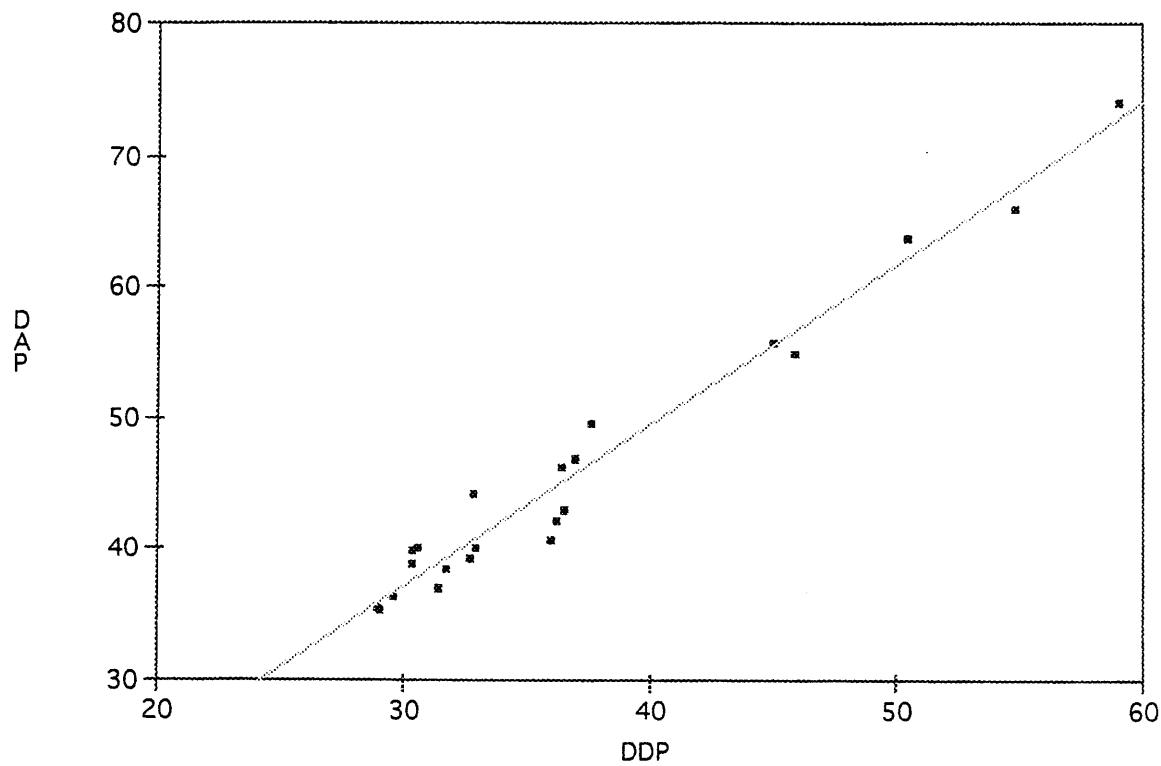
Hubans. U.S. 3000. Diagramme de répartition des cornillons de *Bos taurus*.  
DAP : diamètre antéro-postérieur à la base du cornillon.  
DDP : diamètre dorso-plantaire à la base du cornillon.
