## Le pont-levis du château de Montfort (Côte-d'Or)

MAX JOSSERAND\*

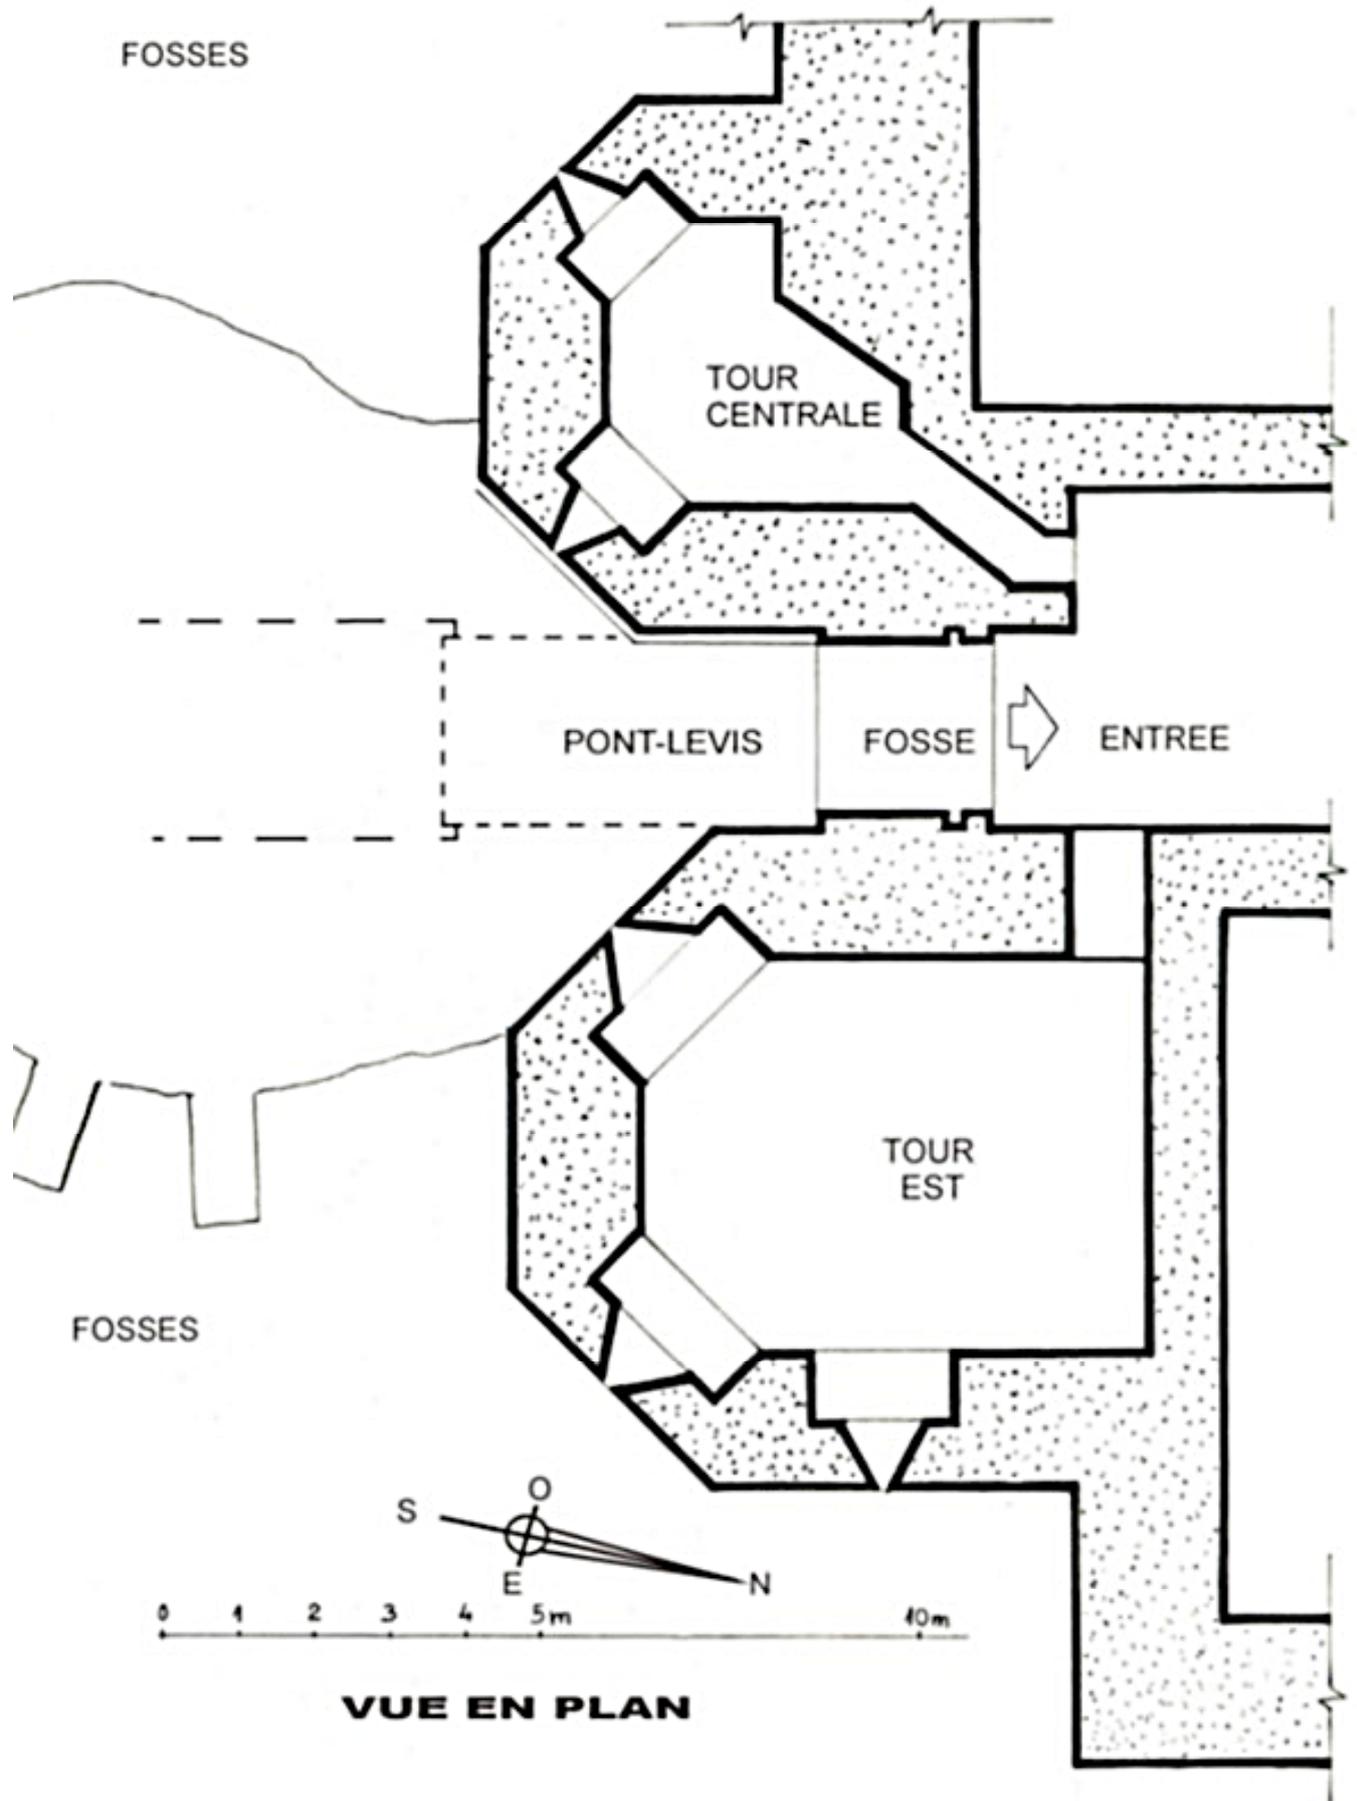
**VUE EN PLAN**

La partie horizontale du seuil, à partir de l'alignement des pierres saillantes à gorge jusqu'à 1.75 m à

l'intérieur, est constituée d'un remblai non compact constitué de pierres de la grosseur de moellons. Les interstices entre les pierres indiquent clairement que le remblai obstrue une ancienne fosse qui a été comblée il y a peu d'années (fig. 1).

La présence de cette fosse, qui communiquait primitivement avec les fossés, plaide en faveur de l'utilisation passée d'un pont-levis avec tablier à bascule, probablement équipé d'un contrepoids. La manœuvre du tablier pouvait être effectuée par deux cordages mus par un treuil situé tout en haut de la porte, comme cela était à la porte de Sens à Villeneuve-sur-Yonne. Cette même manœuvre aurait pu aussi être exécutée grâce à un mécanisme situé sous le tablier, dans la fosse.

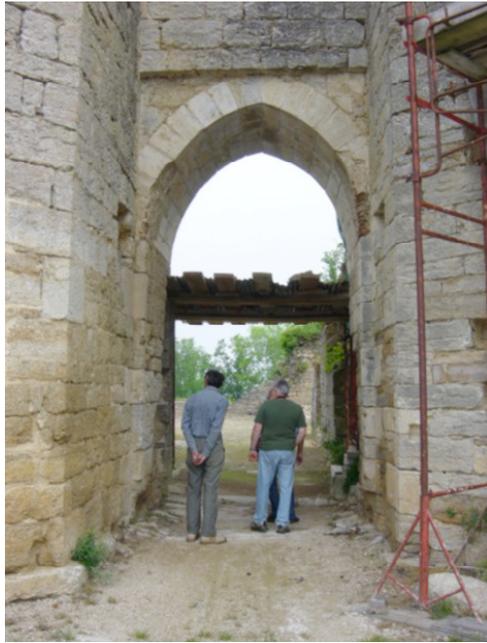
Fig. 2. Vue générale de la porte

Dès que l'on approche de l'entrée du château de Montfort, on est surpris par la grandeur de la porte qui présente une hauteur très importante et inhabituelle : 4,25 m, pour une largeur de passage de 2,33 m (fig. 2).

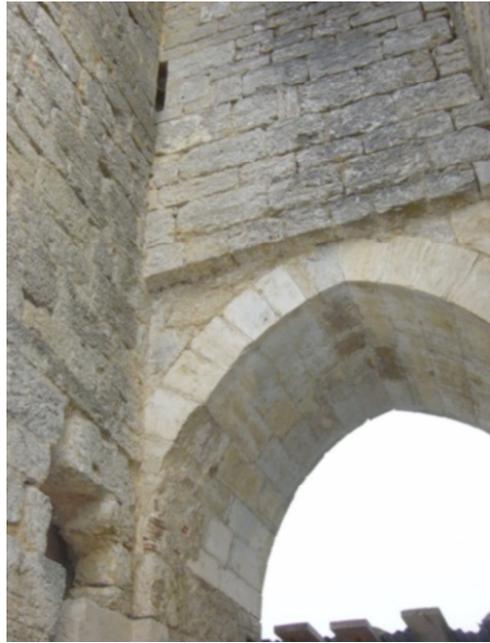
Fig. 3. Logement du tablier

Sur les côtés et au-dessus du passage, les feuillures ménagées dans la pierre délimitent le logement destiné à recevoir un tablier (fig. 3). C'est l'indication que, par le passé, un pont-levis défendait l'entrée de ce château. Au-dessus de la porte, il n'y a aucune rainure destinée à recevoir les bras d'un pont-levis à flèches et nous n'apercevons aucun trou destiné aux passages des cordes du treuil. L'absence de rainures est justifiée par le fait qu'à la fin du XIII<sup>e</sup> siècle, le pont-levis à flèches n'était pas encore utilisé. En revanche, certains châteaux de grands seigneurs étaient déjà dotés de ponts-levis manœuvrés par des treuils.

Le seigneur du lieu a peut-être voulu remplacer le système à bascule par un double pont-levis. Par un premier dispositif à flèches plus performant et ostentatoirement conforme aux nouveaux ponts-levis qui équipaient les châteaux des grands seigneurs et par un système à treuil pour manœuvrer le second tablier (fig. 3).

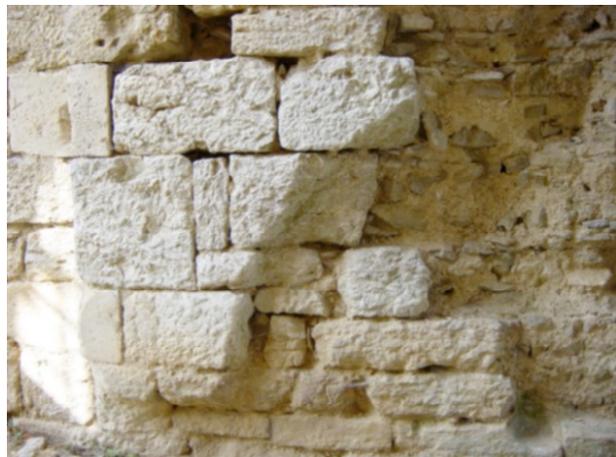
Fig. 4. Trace du pont-levis à treuil

L'aménagement de deux secteurs circulaires dans les parois latérales indique clairement que la fosse intérieure a été recouverte d'un petit tablier mobile, facile à manœuvrer par un mécanisme qui n'a pas laissé de trace. C'est probablement ce dernier pont-levis qui a perduré pendant plusieurs siècles.

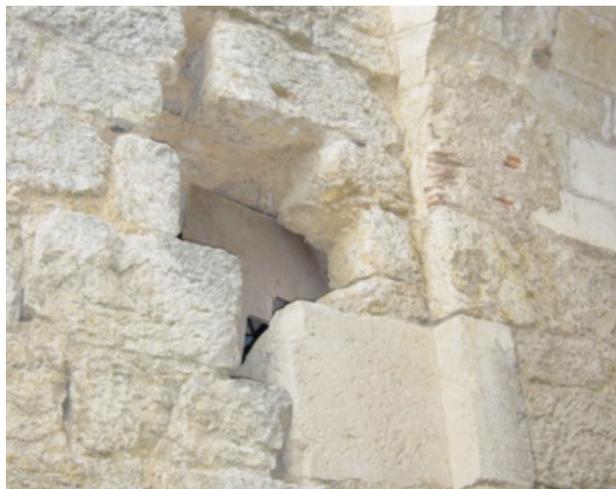
Fig. 5. Cavités pour recevoir la traverse mobile du pont-levis extérieur

Pour recevoir la traverse mobile destinée à supporter les flèches, deux cavités ont été creusées légèrement en avant et de part et d'autre de l'entrée, dans les flancs des deux tours. Les deux cavités qui ne sont que des trous informes, laissent envisager que ces trous n'ont jamais accueilli le mécanisme à flèches (fig. 5).
