# Montperroux : un château médiéval caché sous le château de la Renaissance

BRIGITTE COLAS ; JEAN VALLET

*Le logis Renaissance a pris place à l'intérieur d'une courtine médiévale encore partiellement conservée, en réorganisant sans doute totalement l'espace. La mauvaise qualité du substrat et des enduits de mortier ont provoqué de multiples remaniements qui rendent difficile l'étude de l'organisation de la forteresse médiévale. Outre les courtines, il reste de ce château quelques tours, quelques fenêtres et des lambeaux d'archères.*

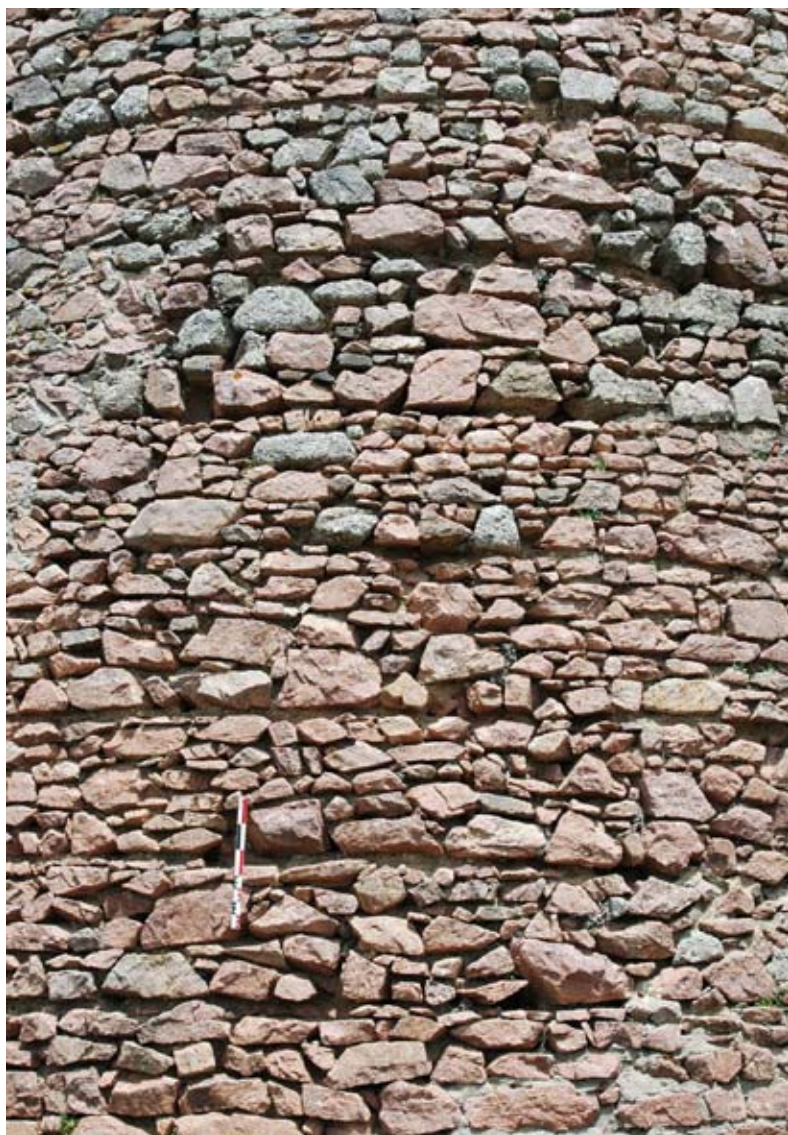
*Fig. 1 : détail du parement de la tour ronde, sud-ouest cl. J. V.*

Tous les murs présentent des arrêts de chantier assez épais (fig. 1). On montait les murs en changeant l'échafaudage de place dès qu'on avait construit entre 35 et 80 cm de mur en fonction des endroits.

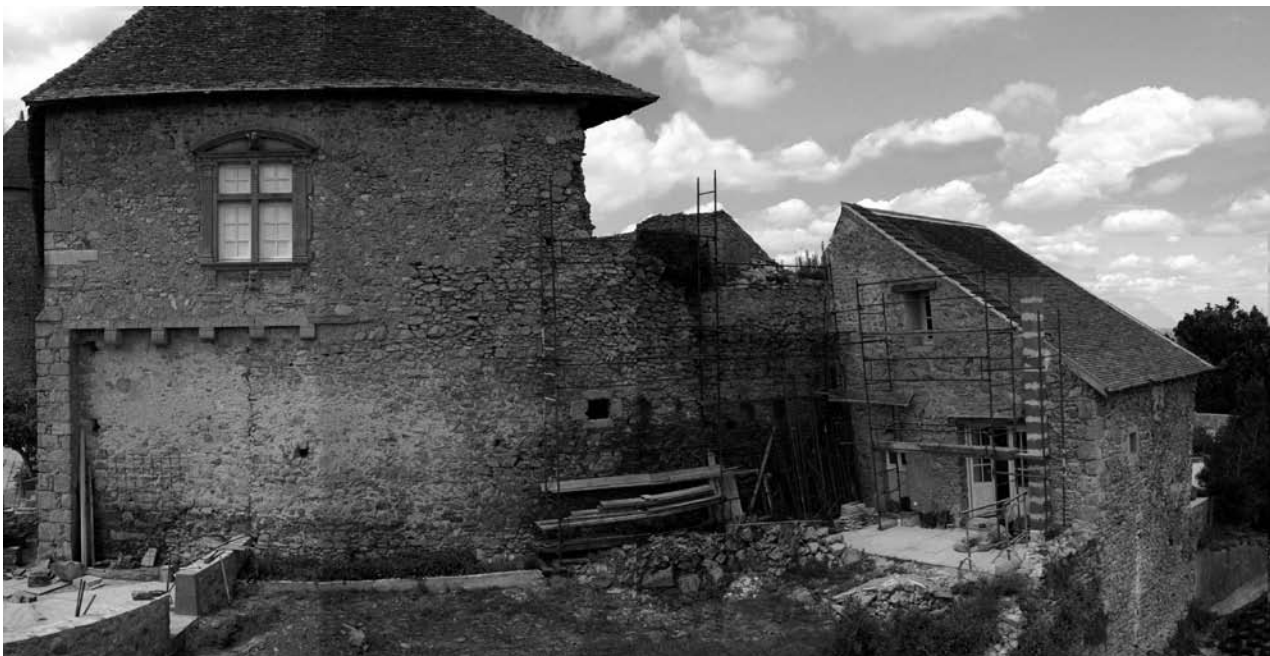
Fig. 7 : courtine orientale, cl. J.V.

La courtine orientale du site est celle qui a le plus souffert. On sent très nettement un sous-sol instable qui a sans doute été la cause de multiples remaniements dès le Moyen Âge et sans doute aussi à une époque plus récente. Au nord, se trouvait une tour ronde formant l'angle entre la courtine orientale et la courtine nord. Cette tour a été détruite au XIX<sup>e</sup> siècle et on ne suit aujourd'hui son tracé que par la semelle de ses murs. Elle semble légèrement talutée, et a un diamètre à la base de 10,60 m. Cette tour défendait l'entrée du château. La base du mur présente un gros appareil très différent de celui de la tour ronde à l'angle sud-est.

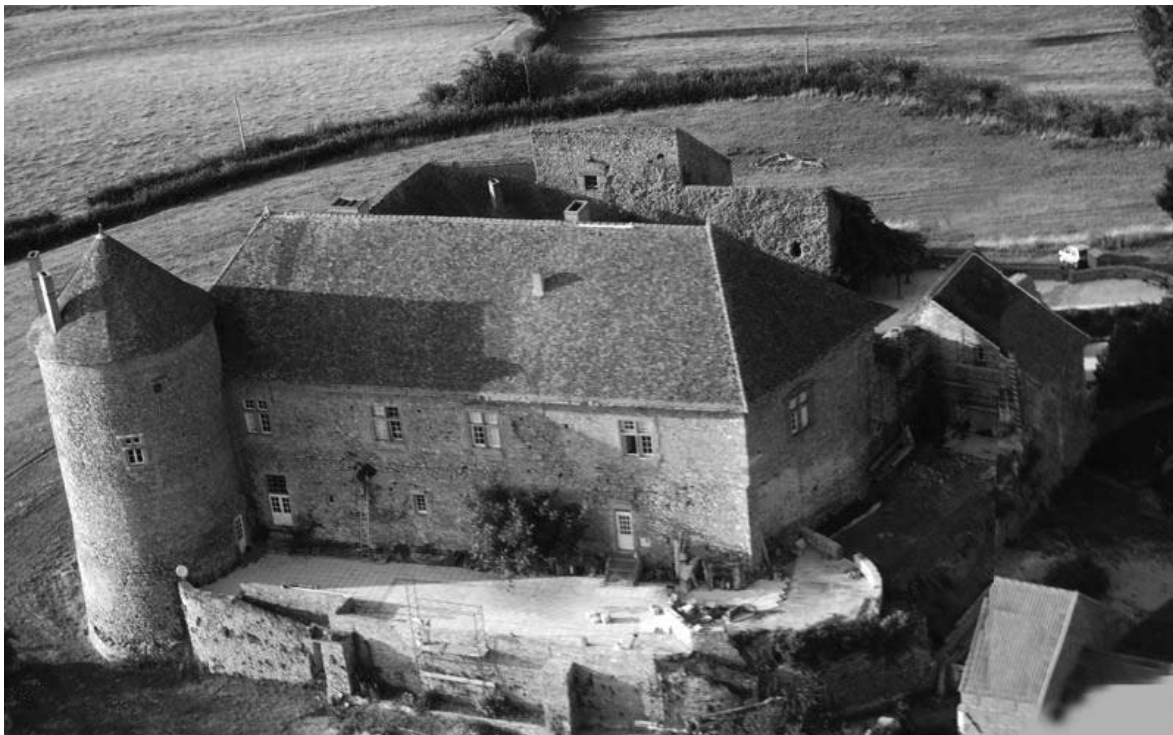
Fig. 10 : courtine sud, cl. M. Maerten.

Lorsqu'on étudie l'élévation de la façade sud, une première remarque s'impose. Le mur a subi de nombreuses modifications et aménagements difficilement datables même en chronologie relative.

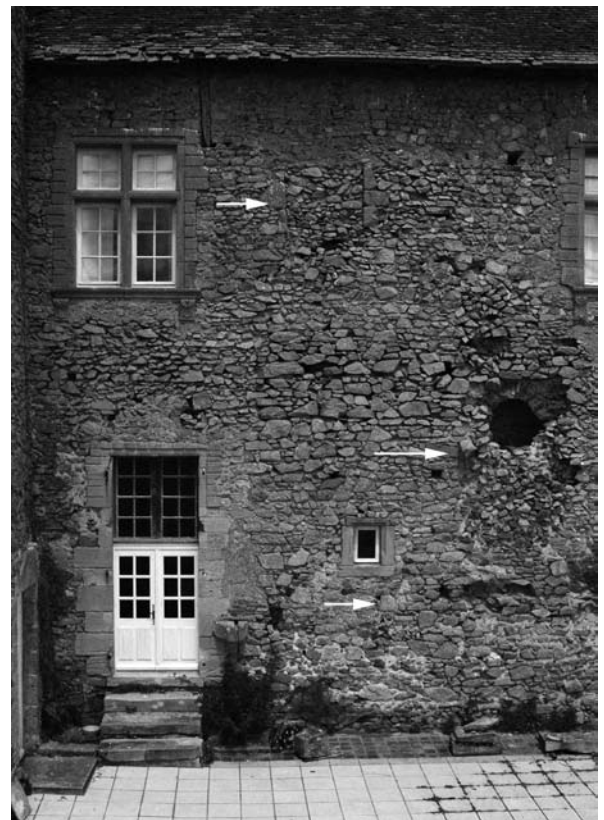
*Fig. 11 : extrémité ouest de la façade sud. On distingue de haut en bas les restes d'une baie médiévale, l'escalier pris dans la maçonnerie, et ce qui reste d'une fente de tir. Cl. J. V.*

Entre la porte et la première fenêtre, au niveau du sol du premier étage, le parement extérieur est affecté d'une cavité partiellement rebouchée en partie basse. Ce trou donne accès à un palier et à un escalier aménagé dans l'épaisseur de la maçonnerie, conservé sur une longueur de cinq marches. Le bas de cet escalier a été arraché par l'ébrasement de la fenêtre. Il s'agit probablement d'une latrine, à laquelle on accédait par un escalier pris dans l'épaisseur du mur. La latrine proprement dite était en encorbellement au-dessus du mur.

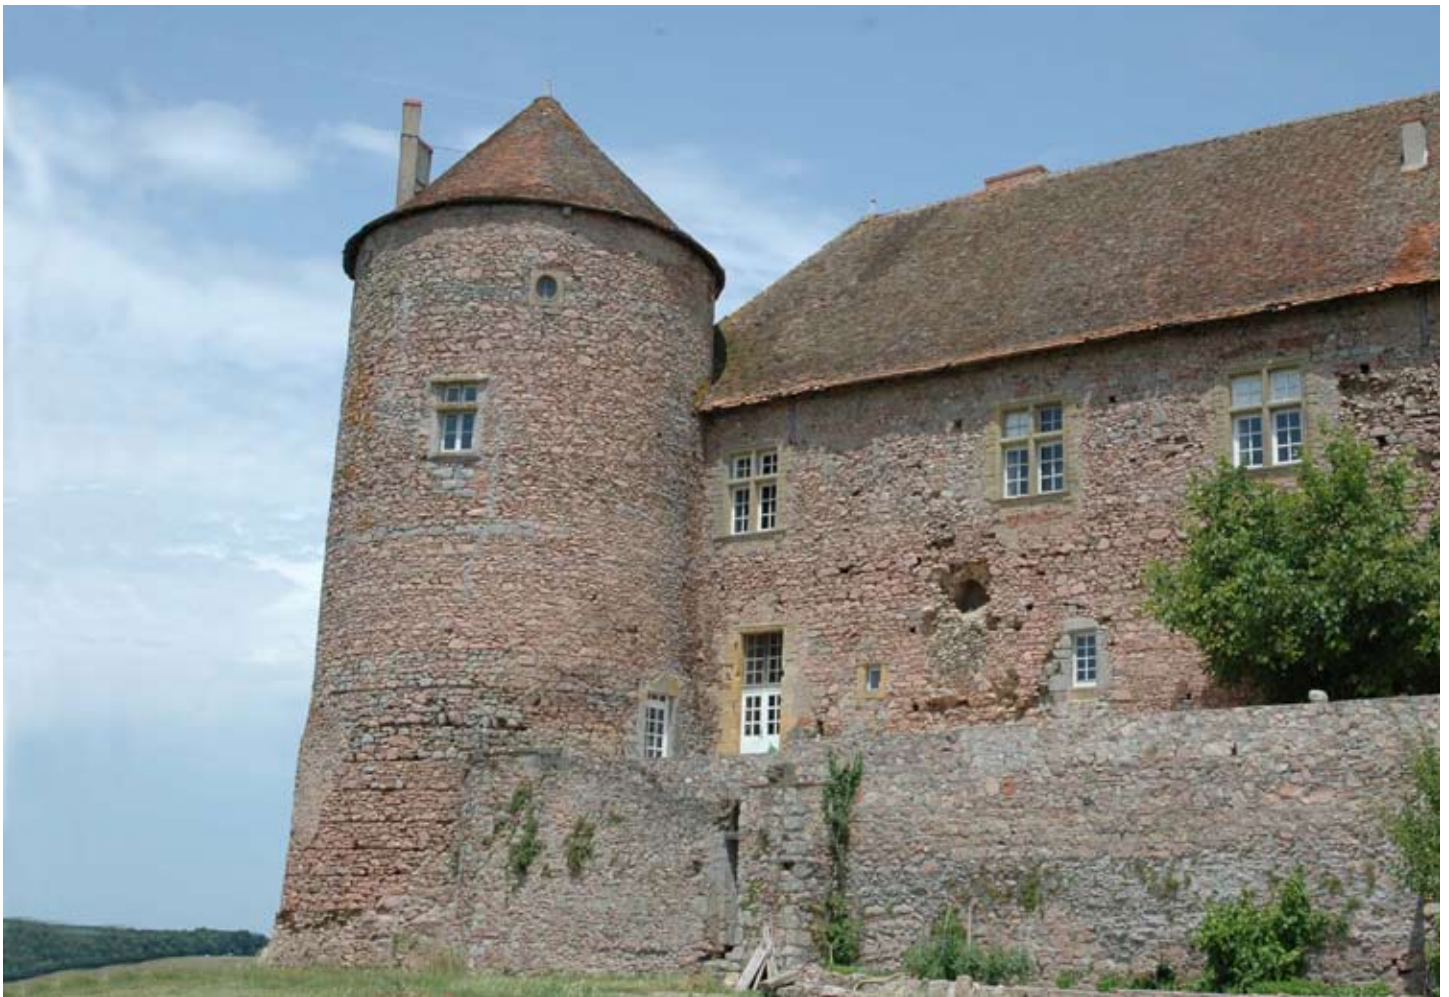
Fig. 12 (ci-dessus) : tour ronde sud-ouest, cl. J.V.

À l'angle sud-ouest de la courtine se développe une tour ronde conservée sur trois étages, d'une hauteur totale de 17,55 m (fig. 12). Cette tour présente un diamètre de 9,80 m à la base et un diamètre de 9,10 m au sommet.

Au rez-de-chaussée, les murs mesurent 2,10 m d'épaisseur. L'espace interne mesure en moyenne 5,60 m de diamètre. Ce niveau est percé d'une porte donnant sur la fausse-braie sud, qui a remplacé une ouverture de tir. L'ébrasement de la porte mesure 1,86 m de large. Une cheminée, au sud, a vraisemblablement pris la place d'une autre ouverture de tir. À l'ouest, une fenêtre a été aménagée dans un second temps.

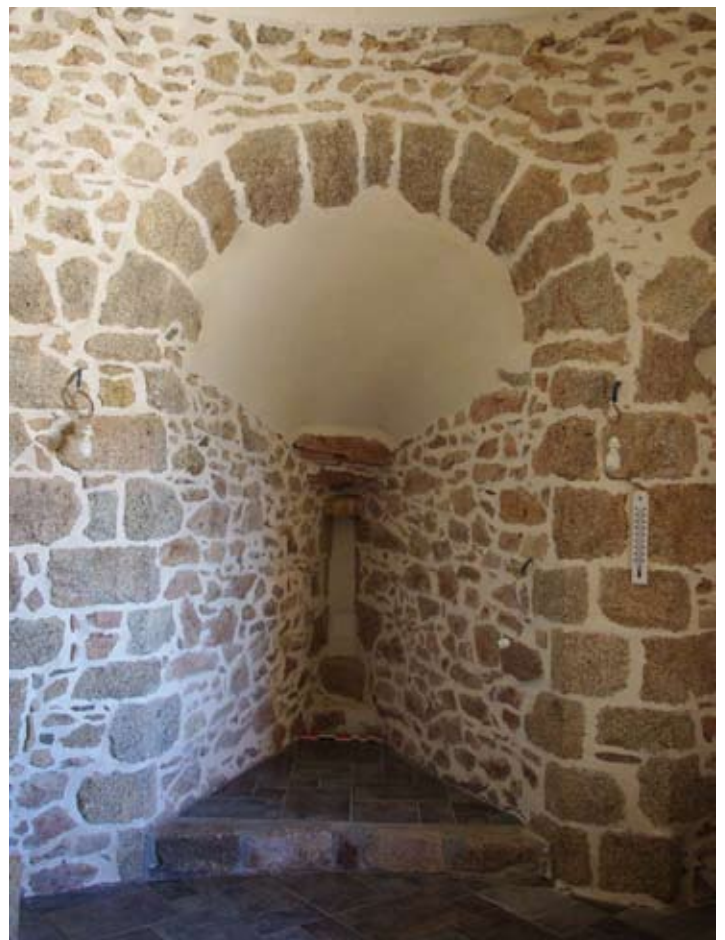
Fig. 14 (à droite) : archère vue depuis l'intérieur de la tour, cl. B.C.

Enfin, battant la courtine ouest, une archère a été conservée mais elle est bouchée par des constructions récentes (fig. 14). Elle présente un ébrasement à voûte avec une fente de tir simple. L'ébrasement tel qu'il est visible aujourd'hui mesure 1,83 m de large et 3,25 m de haut, soit la même dimension que l'ébrasement où se trouve aujourd'hui la porte. La fente de tir mesure 0,90 m de haut et 0,10 m de large.

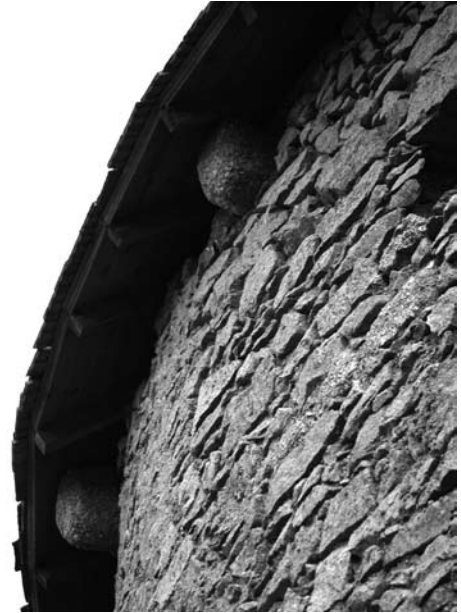
*Fig. 16 : détail des corbeaux de la tour, cl. B.C.*

La tour est conservée sur une hauteur de 17,55 m. Au sommet, on observe une série de corbeaux ou de consoles en granite gris dont il ne reste que cinq exemplaires (fig. 16). Ces corbeaux étaient destinés à supporter les jambes de force d'un hourdage. On peut donc estimer qu'il manque à la tour deux ou trois mètres ce qui serait cohérent avec la taille de la cheminée de cet étage dont il manque le manteau et surtout la hotte et la souche.

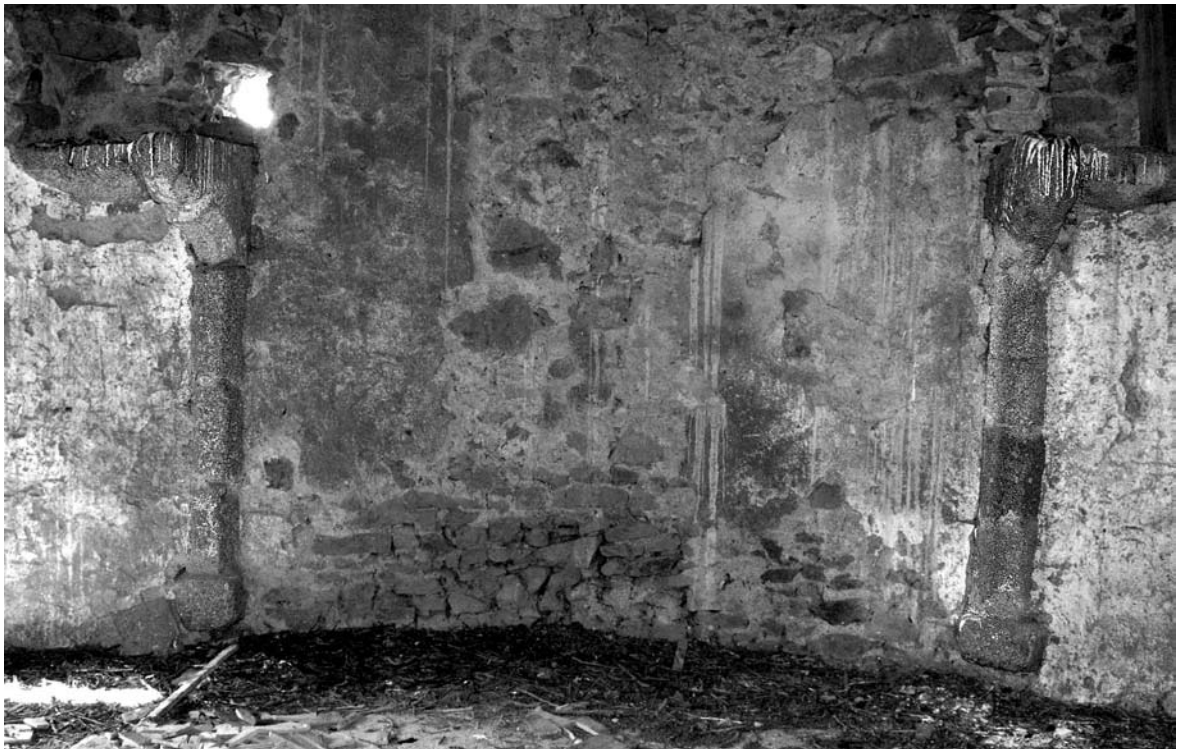
*Fig. 17 : grande cheminée du dernier étage de la tour, cl. J.V.*

Enfin, au second niveau, les murs mesurent 0,84 m d'épaisseur en moyenne. La pièce ronde mesure 7,36 m de diamètre. Un oculus moderne donne sur la fausse-braie et cette pièce conserve deux cheminées. La plus ancienne au nord-ouest est large de 3,42 m et très haute (fig. 17). La seconde de taille plus modeste a été construite avec des matériaux de récupération, à une période ultérieure.

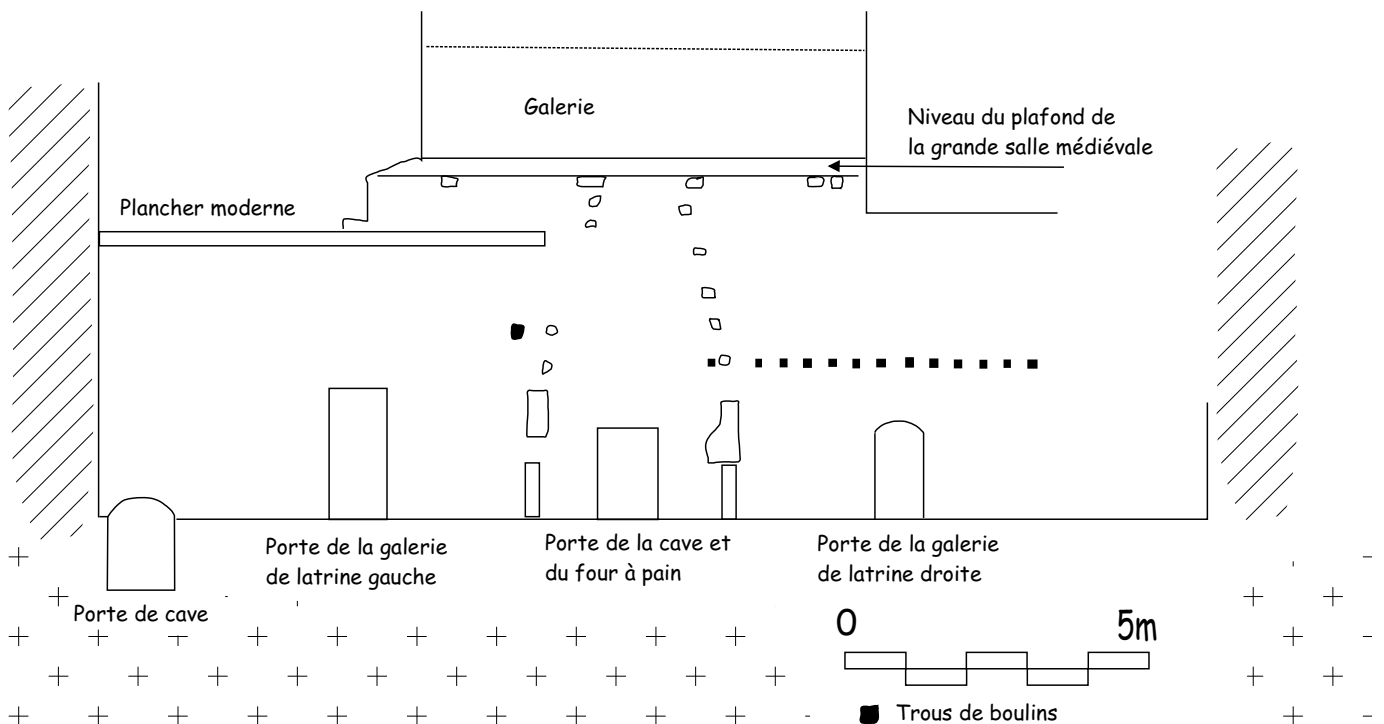
Fig. 18 : mur ouest de la grande salle médiévale.  
Relevé G. Charleux,  
dessin J.V.

Les latrines sud étaient sans doute accessibles par un couloir qui s'ouvrait, comme celui des latrines nord, dans la grande salle. Seules les secondes latrines ont conservé la porte en granite gris qui permettait d'y accéder, percée à côté de la cheminée monumentale, dans la grande salle (fig. 18).

Au droit de cette tour, contre le parement interne de la courtine, se trouvait la cheminée monumentale de la grande salle. Les empochements des solives du plafond, bien au-dessus de la hotte montrent que la pièce mesurait environ 5,80 m de haut. On distingue encore les traces d'arrachage de la hotte et les empochements des corbeaux (fig. 18).

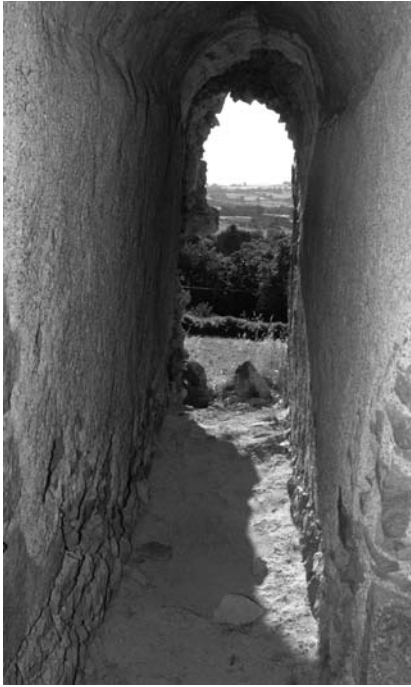
Fig. 19 : galerie nord des latrines.  
Cl. J.V.

diculaire au mur et 7,50 m de large. On pénètre dans les deux latrines par un couloir coudé pris dans l'épaisseur du mur (fig. 19 et 21).

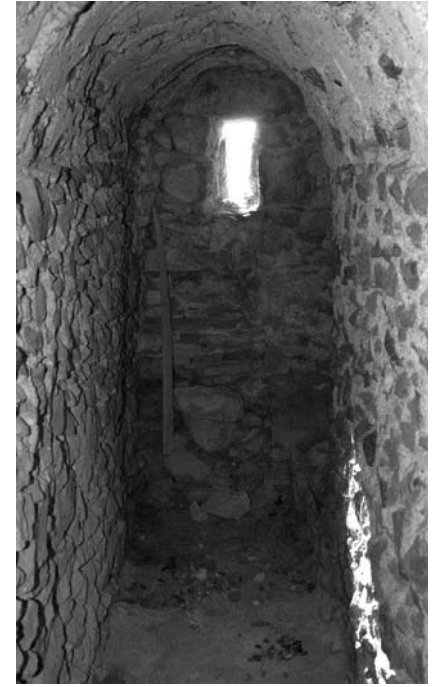
Fig. 21 : galerie sud des latrines.  
Cl. J.V.

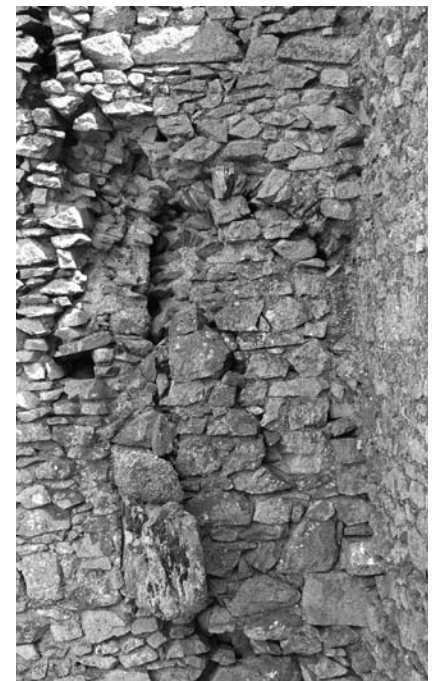
Fig. 22 : accès depuis la tour nord à une galerie disparue dans la courtine.  
Cl. B.C.

Les perturbations et les reprises de maçonnerie à l'extérieur du mur pourraient faire penser à un arrachement d'une tour d'angle. Mais aucun élément ne vient confirmer cette hypothèse. En revanche, on serait tenté de voir, à l'origine un angle différent de cette courtine, plus au nord, et qui s'alignerait avec l'extérieur d'une grosse pierre qui sort du mur et avec la porte d'accès à une galerie qui se serait effondrée en même temps que le mur (fig. 22) à l'extérieur et au premier étage.

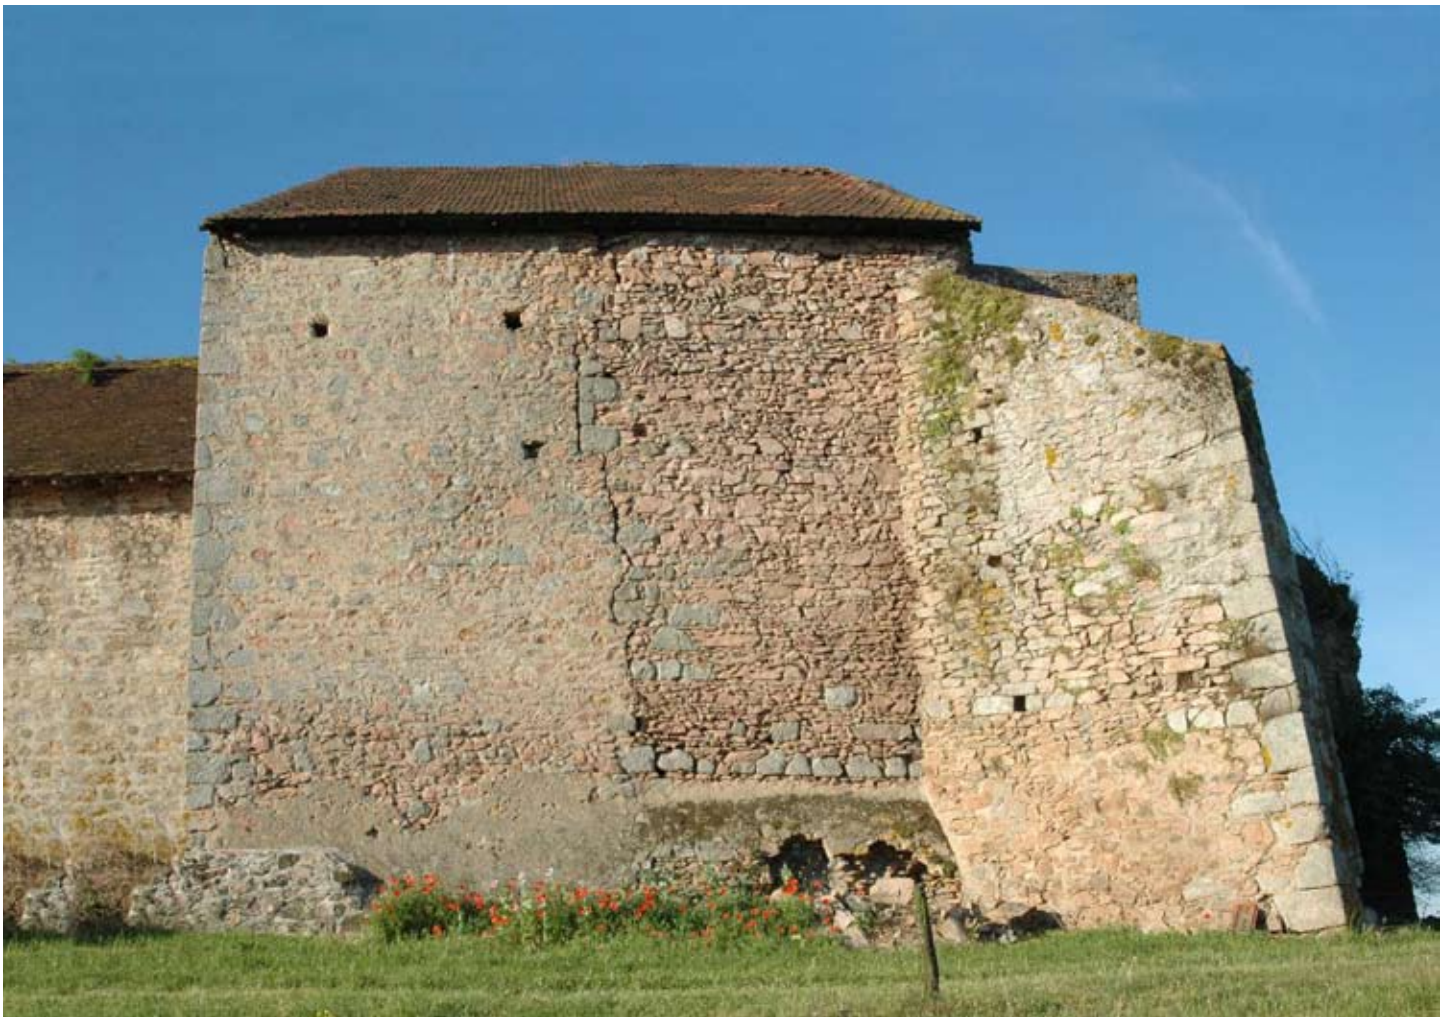
*Fig. 24 (ci-dessus) : tour nord et son contrefort. Cl. J.V.*

L'angle de la courtine est extrêmement perturbé, mais on retrouve la courtine ancienne à l'endroit où elle forme un angle avec une seconde tour centrale, qui est légèrement plus grande que la tour des latrines à l'ouest. Cette tour se développe au nord et à l'extérieur du mur d'enceinte. Elle mesure 8,40 m dans l'axe perpendiculaire au mur et 9,35 m de large (fig. 24).

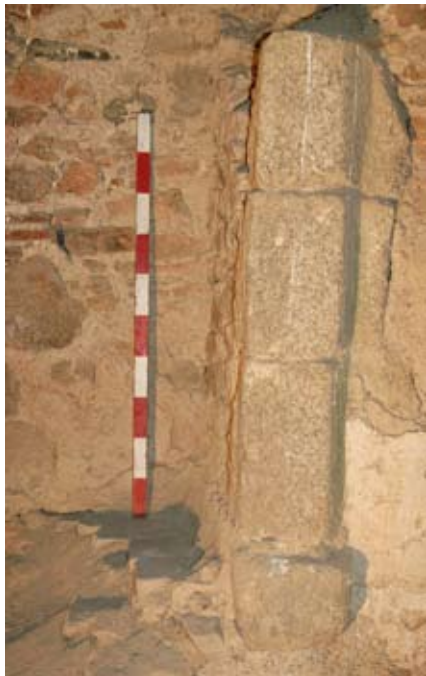
*Fig. 25 (ci-dessus) : piedroit de la cheminée de la salle, cl. J.V.*

Au premier étage, on trouve une très belle salle dont la hauteur primitive est inconnue. Les murs sont encore recouverts d'une peinture murale à chevrons blancs et rouge, reste d'un somptueux décor de la fin du Moyen Âge. La pièce était chauffée par une cheminée adossée au mur oriental, dont il reste un piédroit conservé sur quatre assises en granite gris (fig. 25). Face à cette cheminée, une porte de

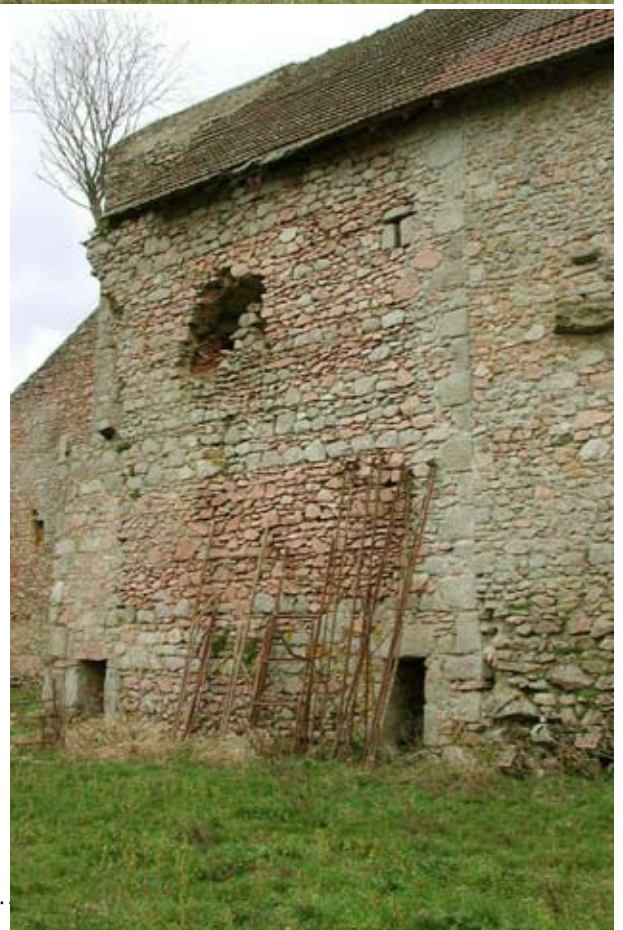
*Fig. 26 (à droite) : tour ouest et sorties de latrines, cl. H.M 2004.*

La tour des latrines se développe à l'ouest et à l'extérieur du mur d'enceinte (fig. 25 ci-dessous). Elle mesure 5,90 m dans l'axe perpen-

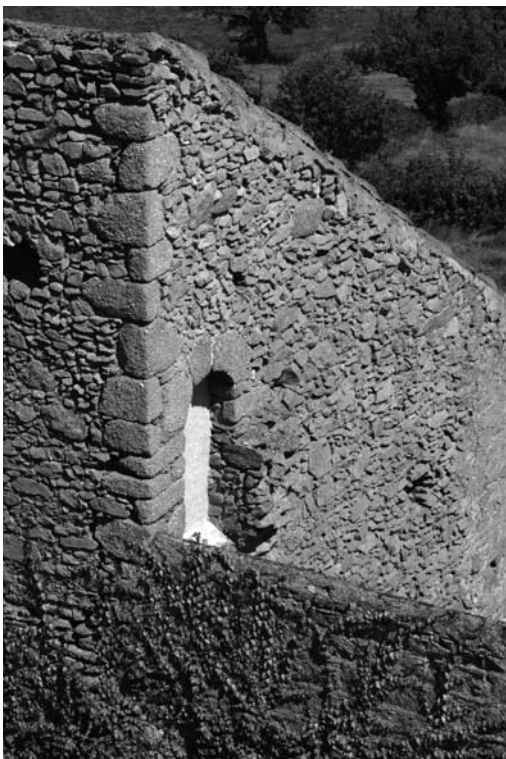
Fig. 29 : porte conduisant de la courtine aux escaliers, cl. J. V.

Il existait un troisième niveau au dessus de cette salle. On y accédait semble-t-il uniquement depuis la courtine. En effet, au niveau du chemin de ronde sur la courtine entre la tour nord-est et la tour centrale, se trouve une petite porte qui ouvre sur une volée d'escalier (fig. 29 et 30). Cet escalier monte dans le mur jusqu'au niveau et au dessus de la porte donnant sur la cour. L'accès au second niveau se faisait donc à l'aplomb de cette porte.

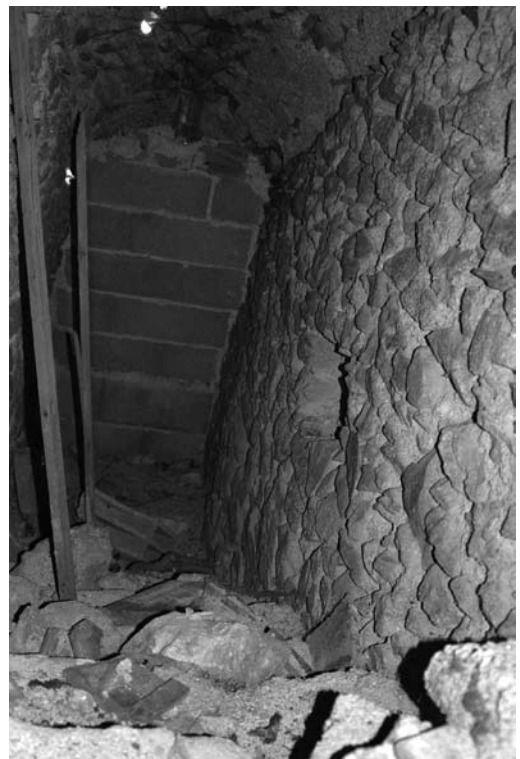
Fig. 30 : escalier intra-muros et porte sur la courtine condamnée, cl. J. V.
