Le château de Thil-en-Auxois (XI^e-XX^e siècle)

Tome II : annexes

Mémoire de maîtrise d'archéologie médiévale

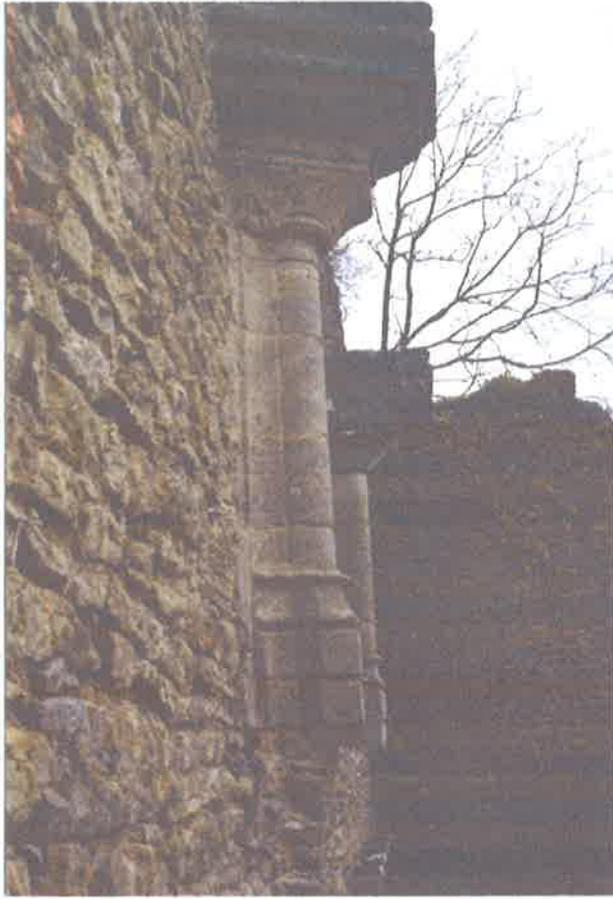
Planche descriptive 3

Cheminée nord de la salle des
gardes : vue d'ensemble

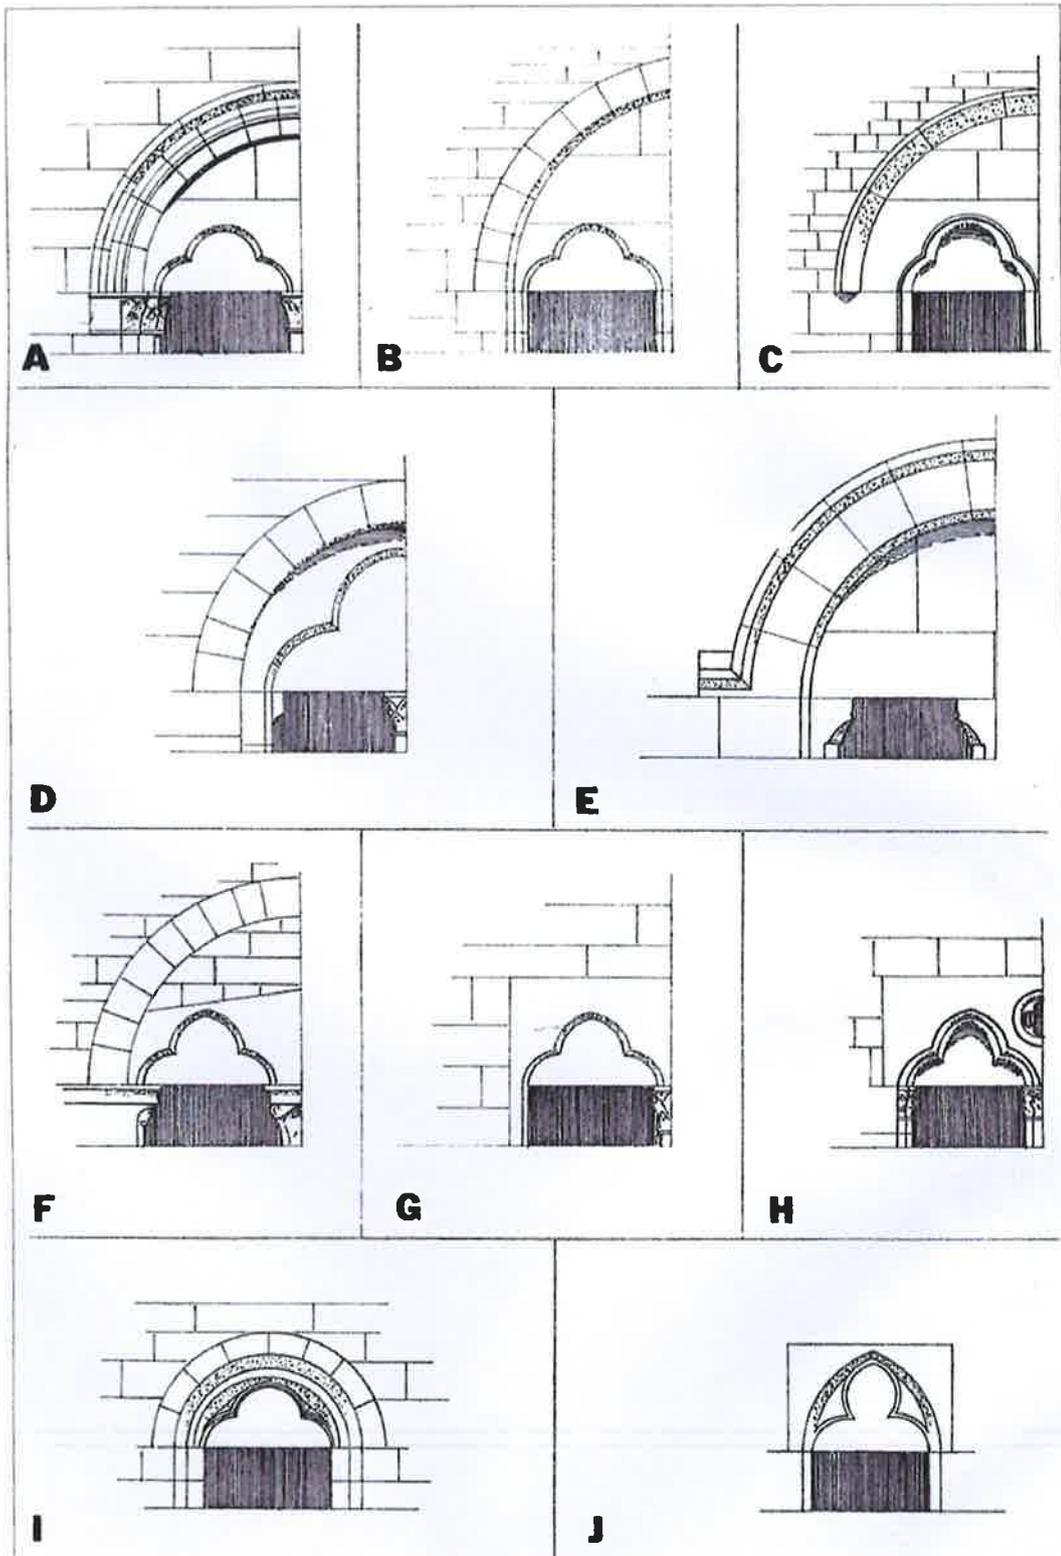
Planche descriptive 5

Planche extraite de Jean Mesqui dans *Châteaux et enceintes de la France médiévale, de la défense à la résidence*, 1991, Paris, Picard, volume 2, p. 220 avec, en C, le relevé de la fenêtre trilobée de Thil

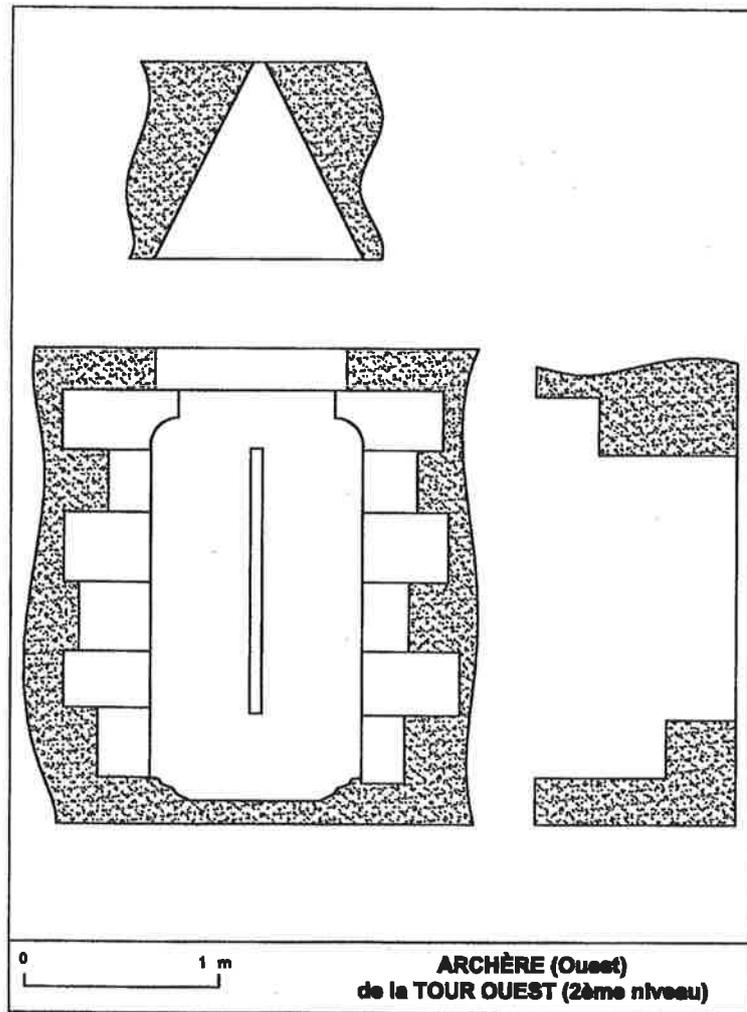
Relevé d'une archère de la tour Q de Provins. Exemple tiré de Jean MESQUI, *op. cit.*, 1979, fig. 199

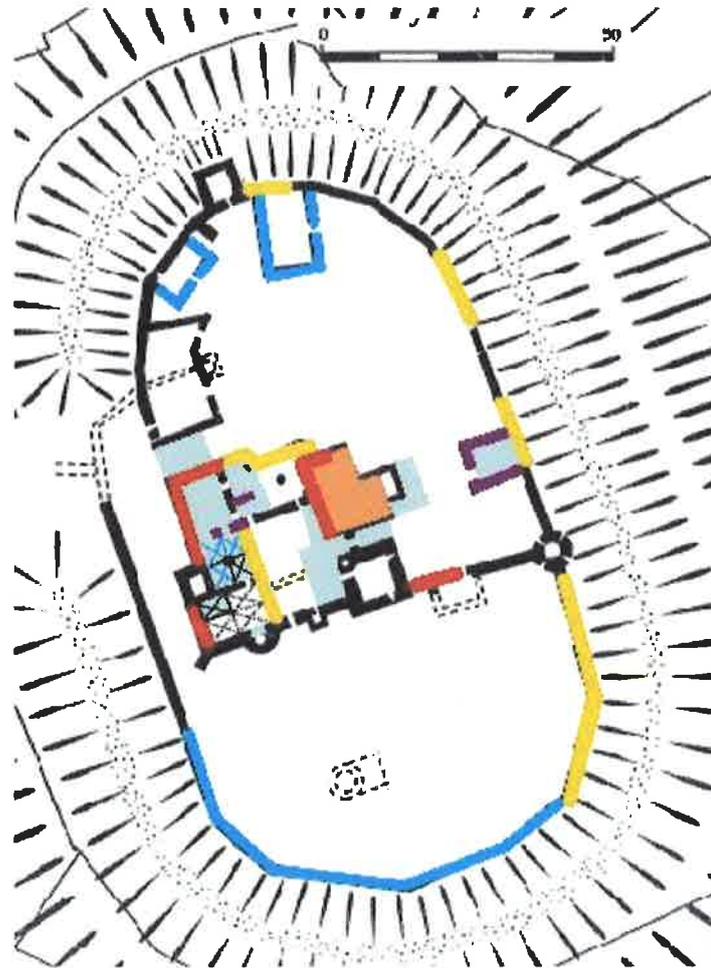
Château de Thil: Les modifications effectuées au 20ème siècle

Ce document présente les différents éléments ou zones touchés le plus lourdement par les travaux du 20e siècle. Les localisations sont parfois approximatives selon la précision des sources, en particulier en ce qui concerne les fouilles.

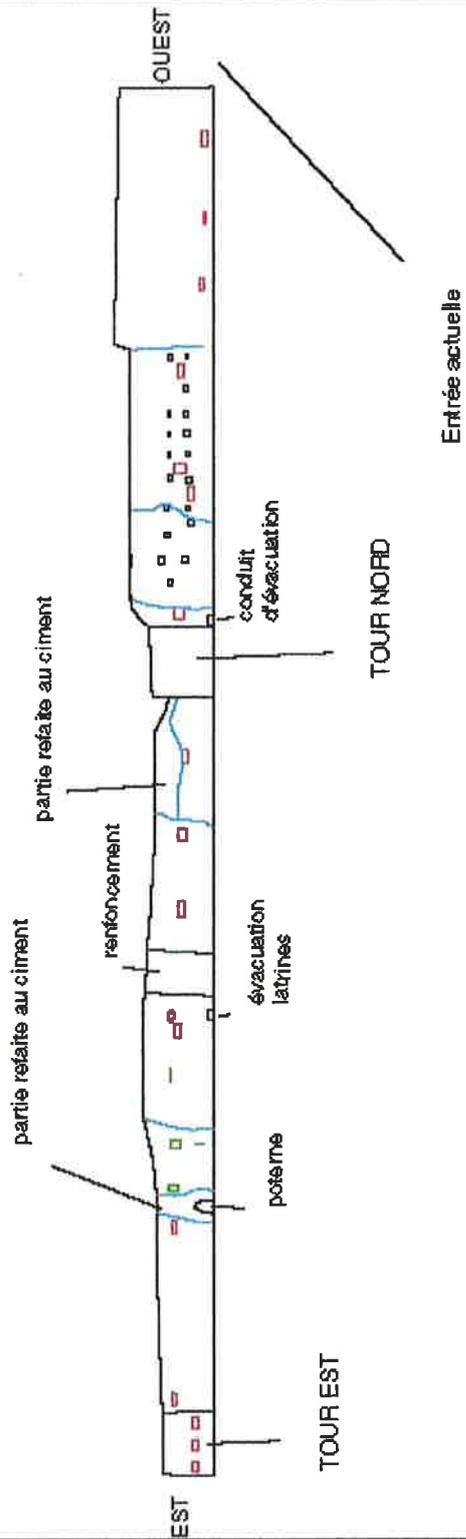
CROQUIS D'INTERPRÉTATION DE L'ÉVOLUTION
DU "REMPART SUD"

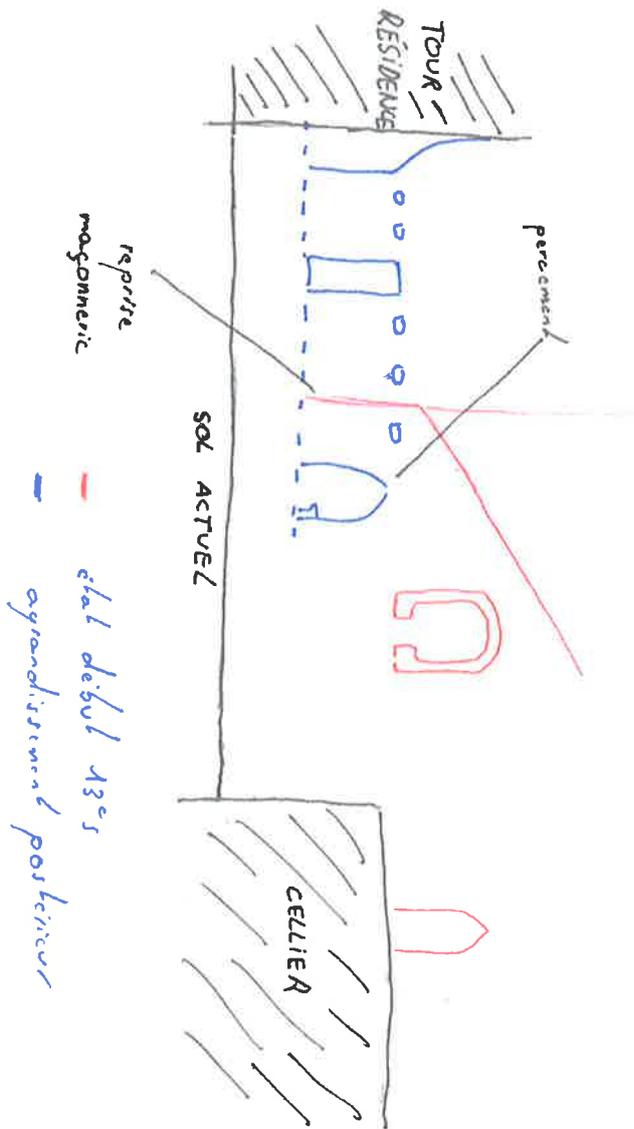
CROQUIS INTERPRÉTATIF TOUR DE GUET
FACE EST

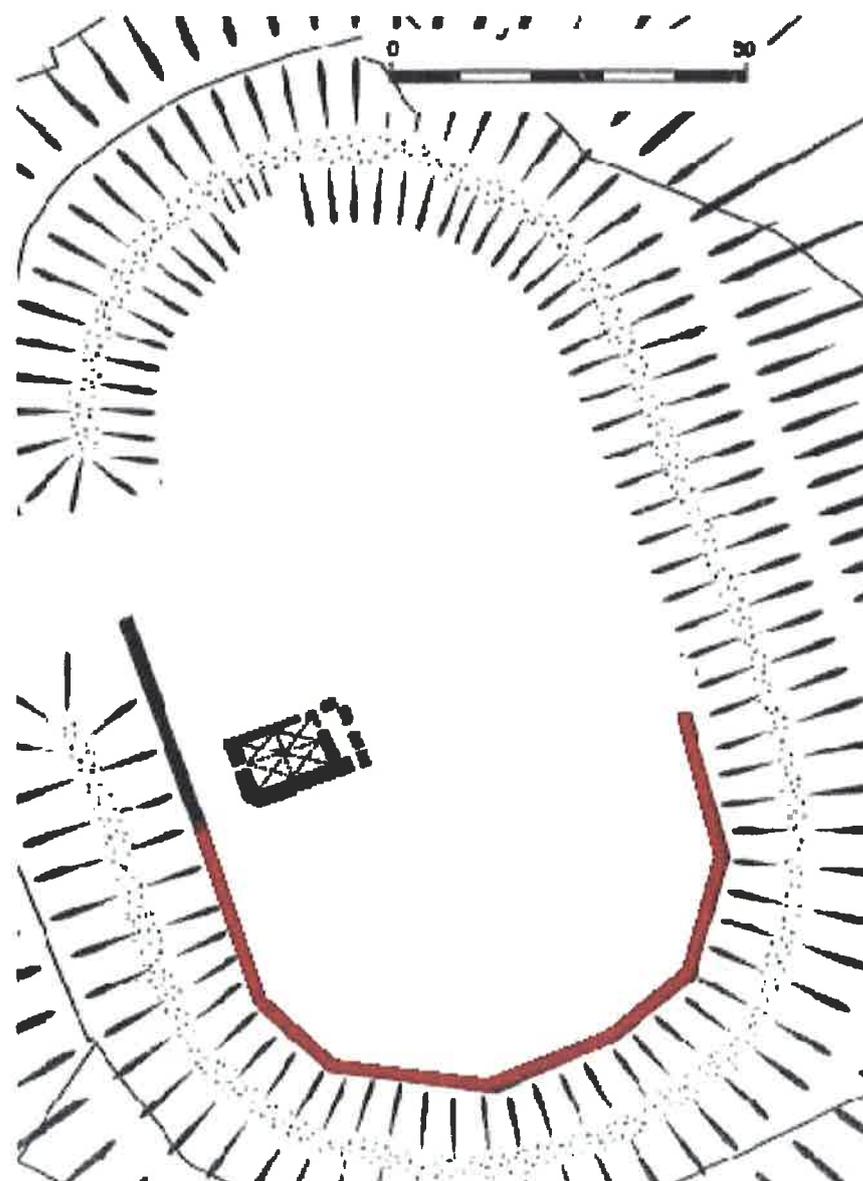
Document de synthèse 8

Les éléments attribuables au début du 13ème siècle à Thil

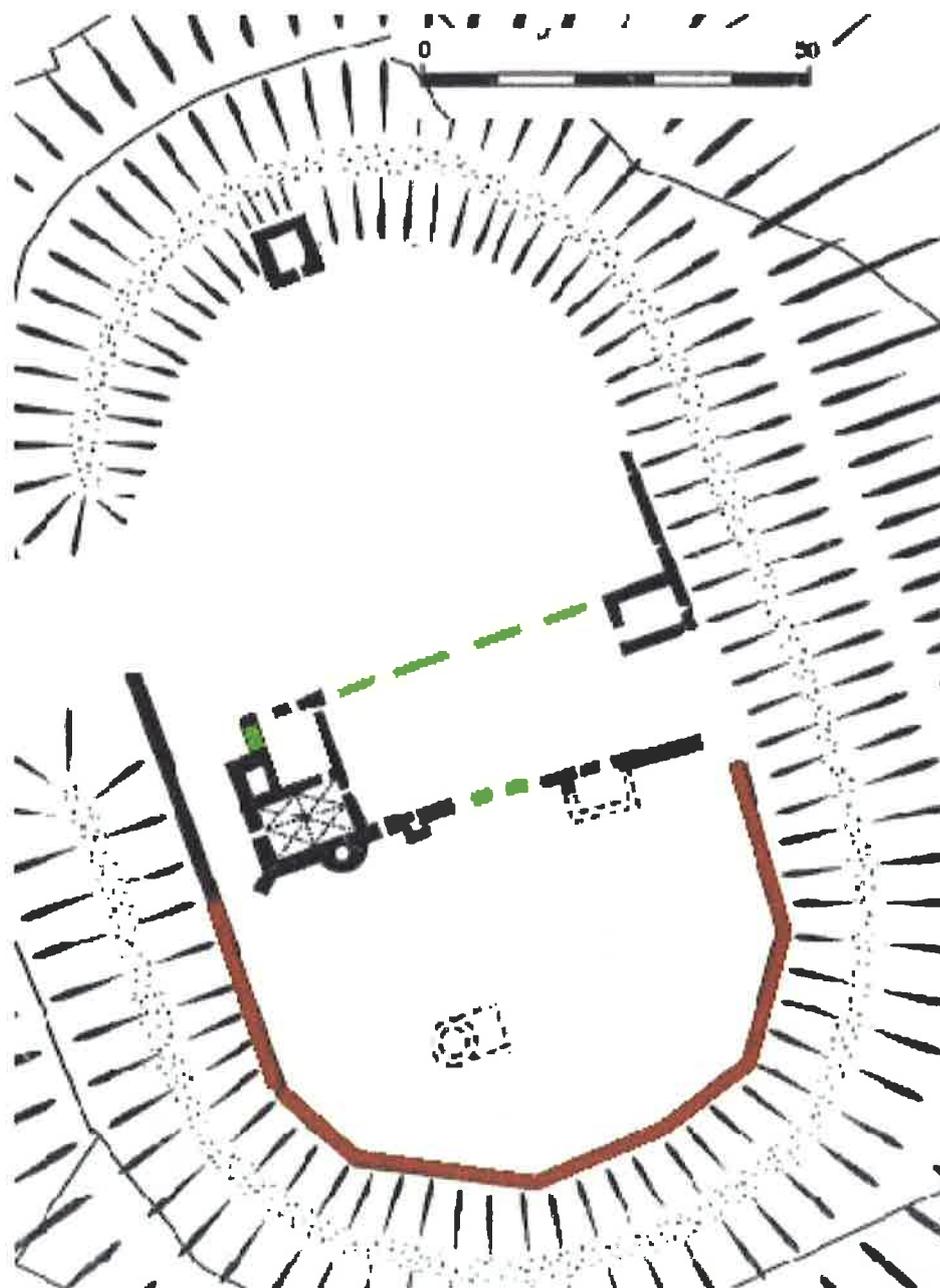
Document de synthèse 9

Les éléments attribuables à la fin du 13ème siècle à Thil

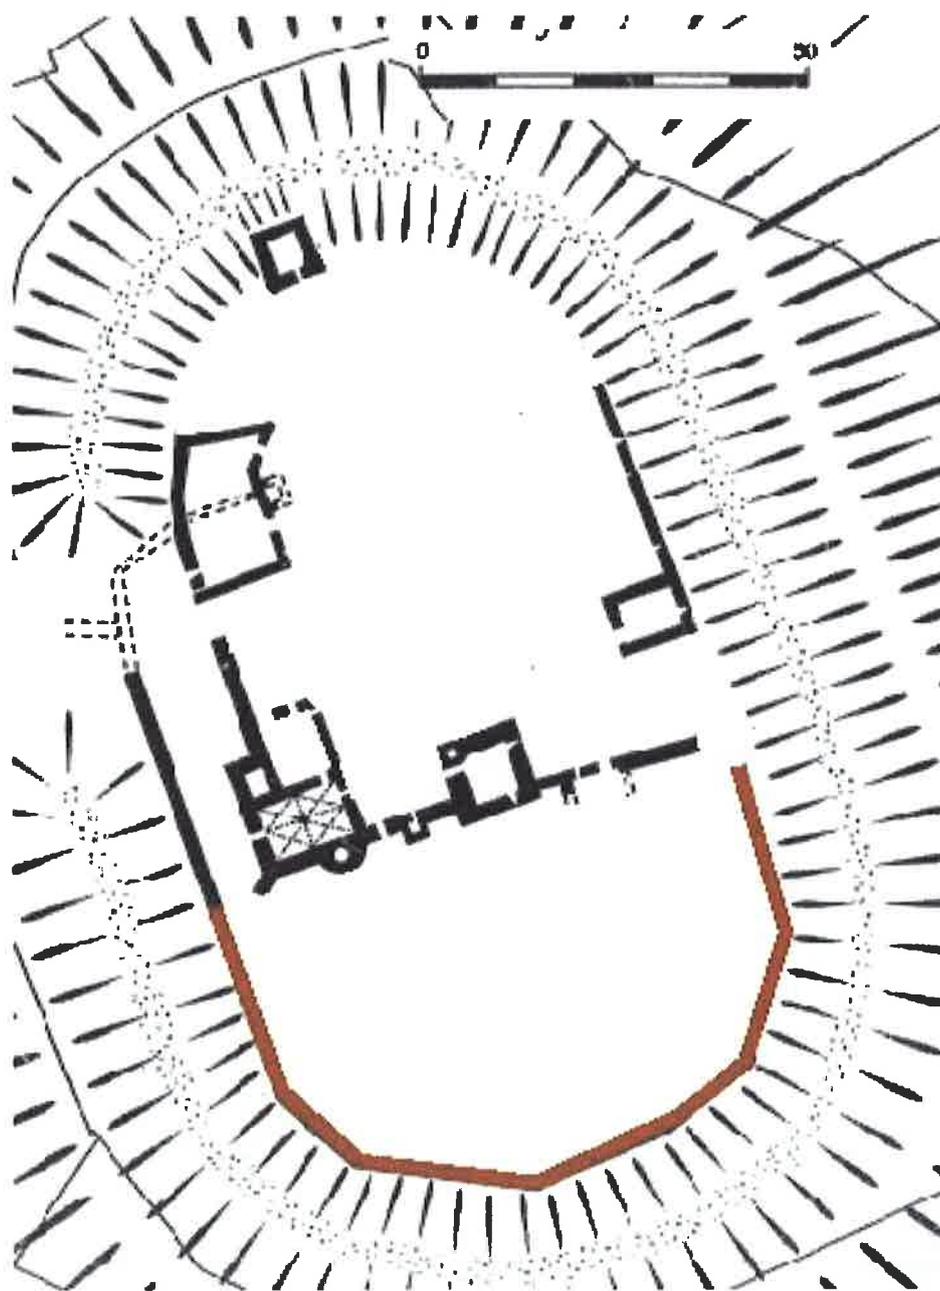
Document de synthèse 10

Eléments présents jusqu'à la fin du 14ème siècle à Thil

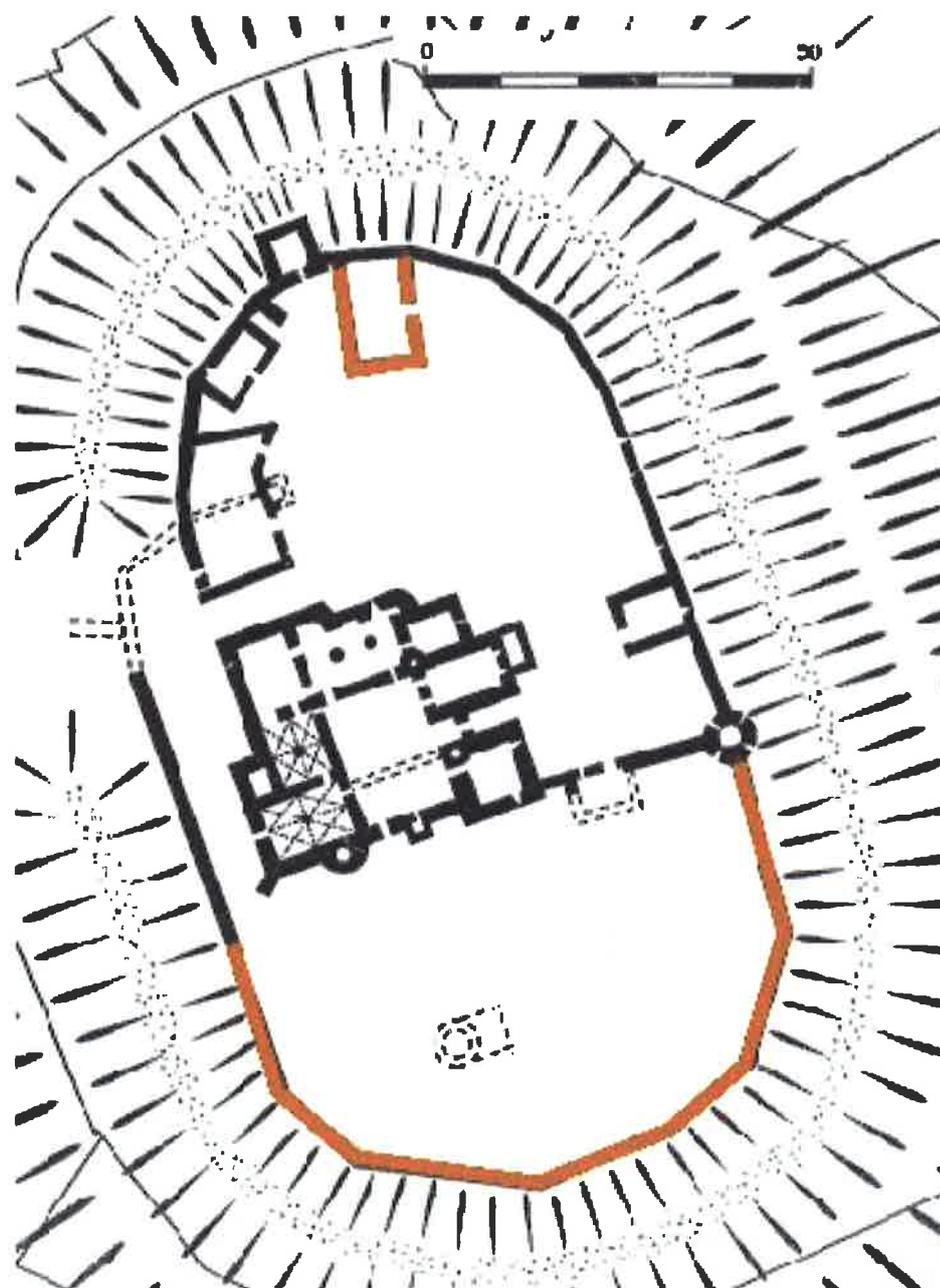
Document de synthèse 11

Thil à la fin du 15ème siècle ou au début du 16ème siècle
