Rapport
d'activités 2013
prospection
thématique

Le château de Thenissey (Côte d'Or)

Site : Tour d'habitation seigneuriale, XV^e siècle.

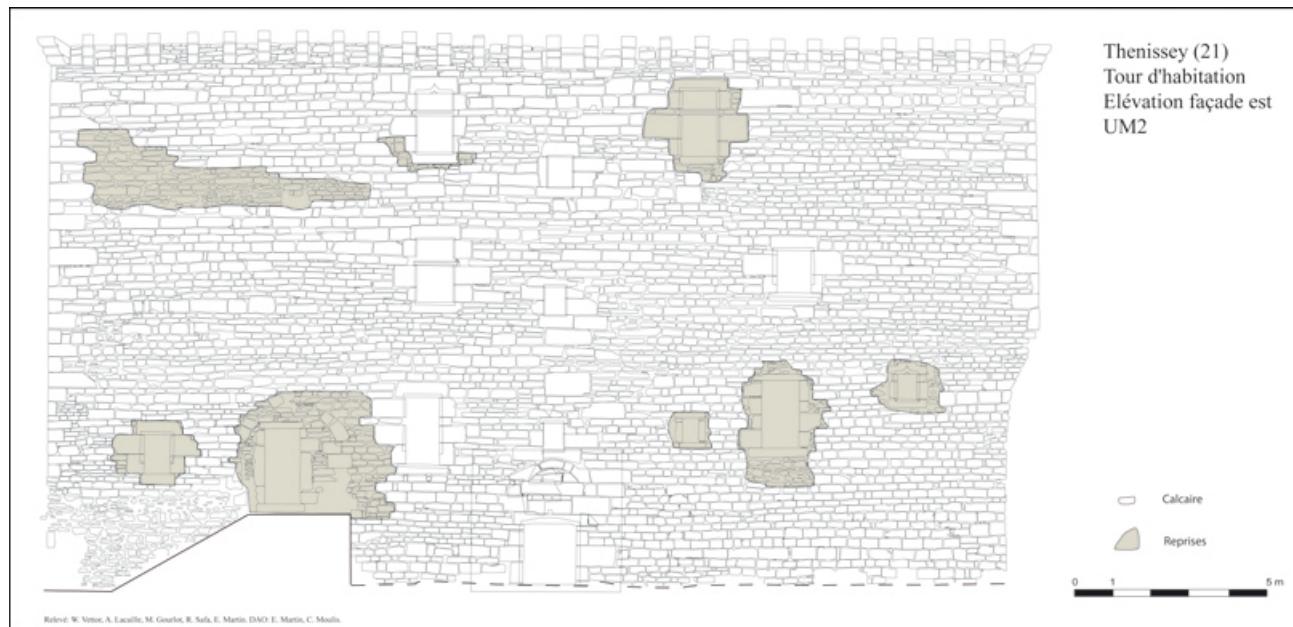
Fig. 3 : Relevé élévation extérieure est.

Le chantier s'est particulièrement concentré sur la façade extérieur est. L'ensemble de la tour est construit en pierre. La carrière d'approvisionnement n'est pas connue. Des analyses pétrographiques restent à réaliser. Le gabarit moyen des pierres est de 15 cm de large à 40 cm de long. Il s'agit de moellons équarris et relativement bien assisés (hors reprises).

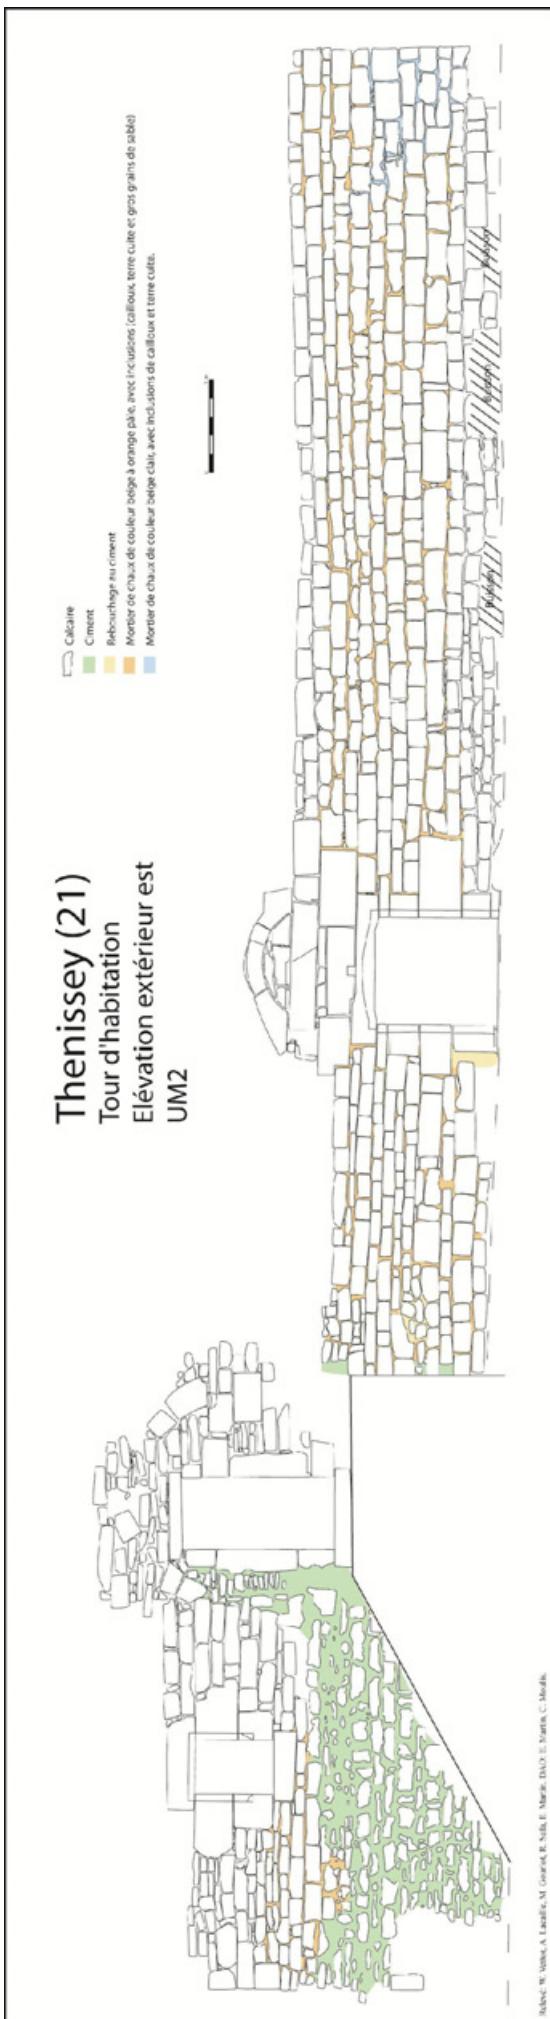
Fig. 4: Relevé élévation extérieure est.

De fortes reprises ont été repérées sur la façade est de l'édifice (fig. 4). Elles correspondent aux percements ou à l'élargissement de fenêtres. Une perturbation est signalée dans la partie supérieure gauche du parement. Il s'agit de petits moellons noyés dans le mortier. De l'intérieur, cette zone correspond à l'arrachement du sol du quatrième niveau. Aucunes traces ne laissent penser à une quelconque modification, mais elle n'est pas à exclure (si présente, aujourd'hui recouverte d'un enduit). Il est donc possible qu'elle soit contemporaine de la destruction du sol. Les ouvertures correspondant à l'escalier à vis disposent de pierres de plus gros gabarits, de plus de 0,50 m de large pour plus de 0,80 m de long. L'utilisation de ces pierres entre les différentes ouvertures de l'escalier montre un percement postérieur à la construction de l'édifice. L'interrogation de la contemporanéité de la porte se pose alors. Des modifications ont été réalisées sur celle-ci, la réduisant ou l'agrandissant. La chaîne d'angle située à droite de la façade a été arrachée à sa base sur 6,90 m de haut. Cette modification aurait été réalisée vers la fin du XIX^e siècle au début du XX^e siècle. Des modifications ont été aussi effectuées dans la partie basse de la tour. Deux types de mortiers ont été identifiés (fig.3). Un premier de couleur orangé se trouve en majorité sur cette partie de l'édifice. Il présente des inclusions de petits cailloux, des fragments de terre cuite et du gros sable. Le mortier

est granuleux et compact et se situe légèrement en retrait. Le second est beige avec des inclusions de sable moyen. Il est peu résistant et s'effrite facilement. Du ciment est employé en grosse quantité au niveau de la partie ouest de la façade. Il est contemporain du percement de la porte donnant accès à la salle voûtée et de la réalisation de son escalier. Ce type de parement peut se rapprocher à celui de la tour de Rosière, datée du XV^e siècle.

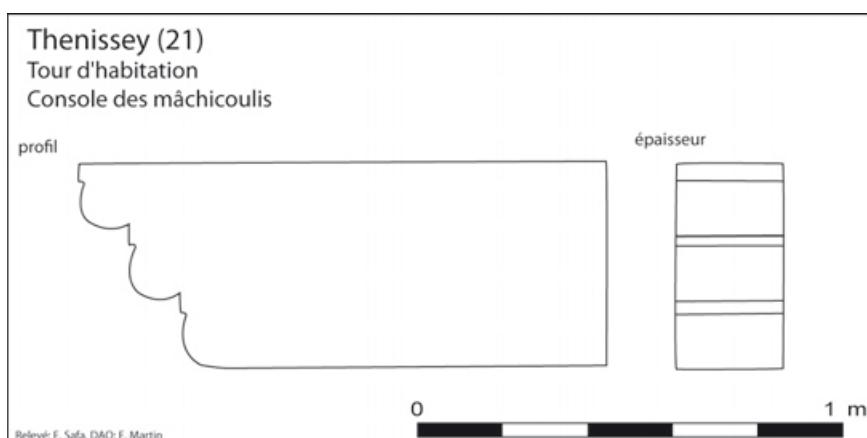
Fig. 5 : Relevé d'une console des mâchicoulis.

L'édifice était couronné de mâchicoulis couverts sur consoles formant un chemin de ronde extérieur. Il serait ainsi séparé de la pièce par une maçonnerie. L'épaisseur de ce chemin de ronde est de 1,57 m.

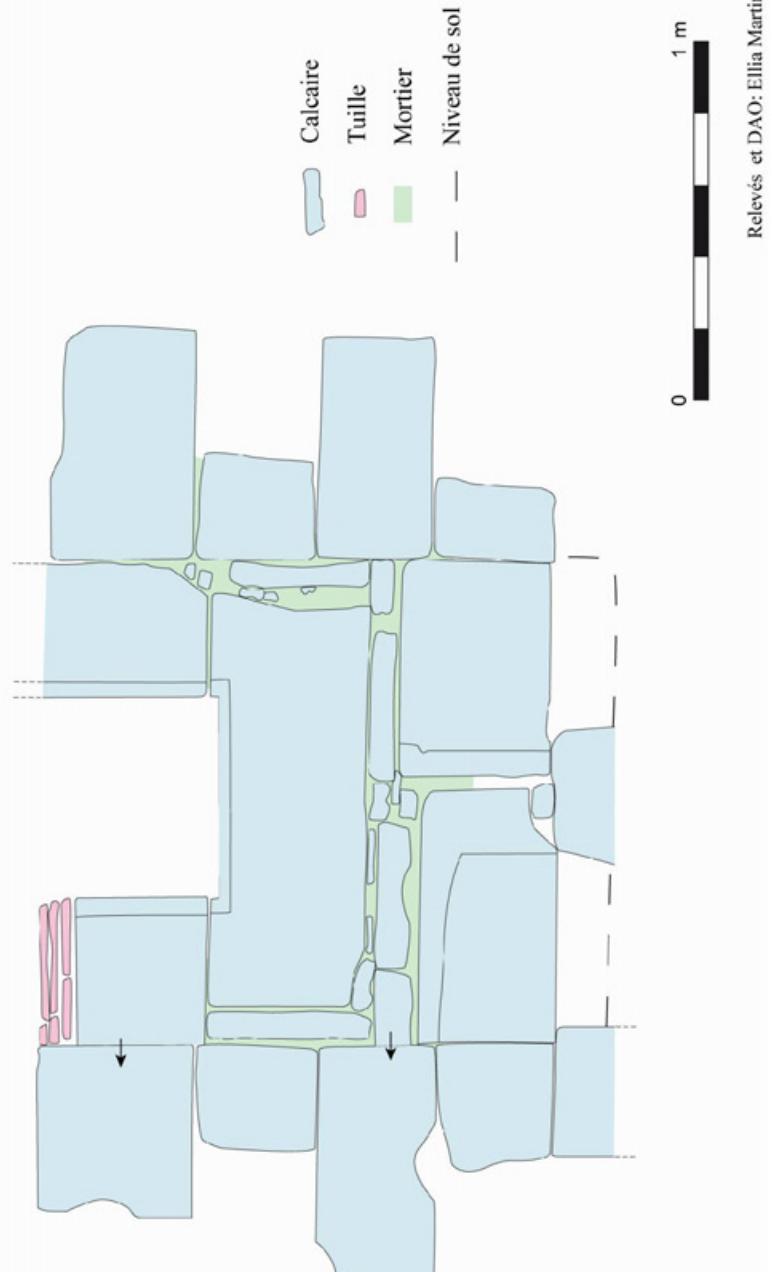
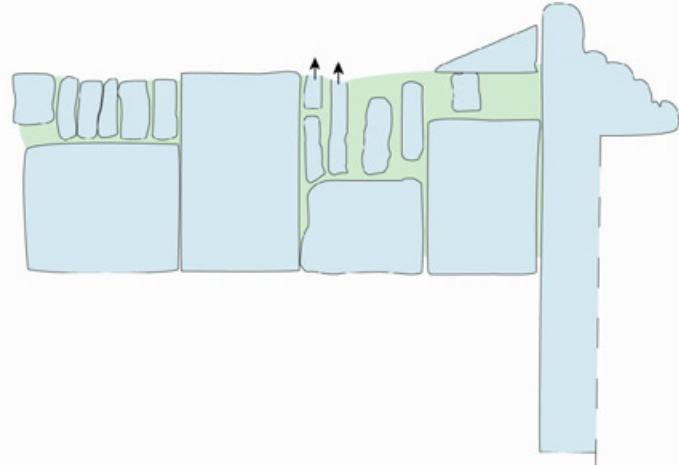
Fig. 6: Relevé mâchicoulis, façade sud.

Les relevés effectués sur le mâchicoulis situé sur le parement sud de la tour ont permis de mettre en évidence sa structuration. Il est le seul à ne pas avoir été rebouché par la suite. Nous pouvons en compter deux sur le parement sud et deux autres sur le parement nord. À la suite de l'abaissement de la toiture d'un niveau, le mur pignon a été raccourci. La partie supérieure du mâchicoulis a alors disparu. Elle est remplacée par une poutre de 8 cm d'épaisseur de la charpente. Pour être à niveau, trois rangs de tuiles d'environ 2 cm ont été placées pour soutenir la poutre. L'ouverture avec feuillure est large de 66 cm et 51 cm de hauteur conservée. Deux ouvertures de tir ont été installées. Elles sont séparées par une console à ressaut de 36 cm de large et de 1,26 m de longueur (fig.5). Cette console s'encastre ainsi dans l'épaisseur du mur. Le mâchicoulis se forme avec des pierres taillées ciselées et des moellons larges de 6 cm et long de 30 cm en moyenne (fig. 6).

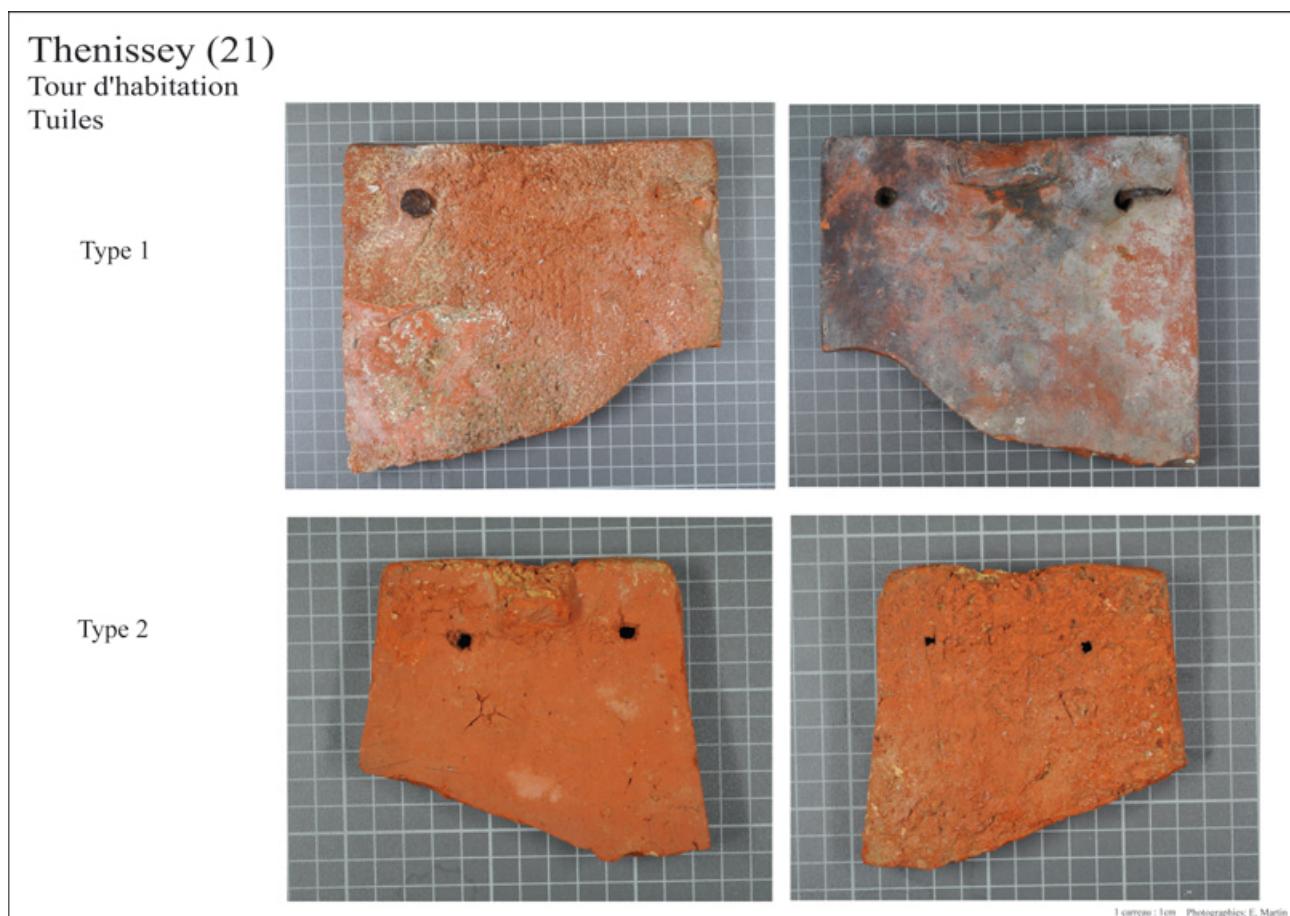
Fig. 7: Tuiles issues de la prospection du chemin de ronde.

Les prospections réalisées sur le chemin de ronde ont permis de mettre en évidence deux types de tuiles (fig. 7). Les deux sont en terre cuite plates. Le premier type retrouvé est rectangulaire, la largeur est de 17,4 cm et la longueur conservée est de 16,1 cm, pour une épaisseur 1,4 cm. La pâte est couleur orangé avec des inclusions de chaux. La tuile est percée de deux trous et munie d'un crochet. Ces trous permettent de placer un clou pour fixer la tuile sur le chevron. Le second type se présente sous la forme trapézoïdale avec une largeur de 9,6 cm et une longueur conservée de 10,2 cm, pour une épaisseur de 1,2 cm. Cette tuile est à pâte orange avec des inclusions de chaux. Elle comporte deux trous et un crochet.

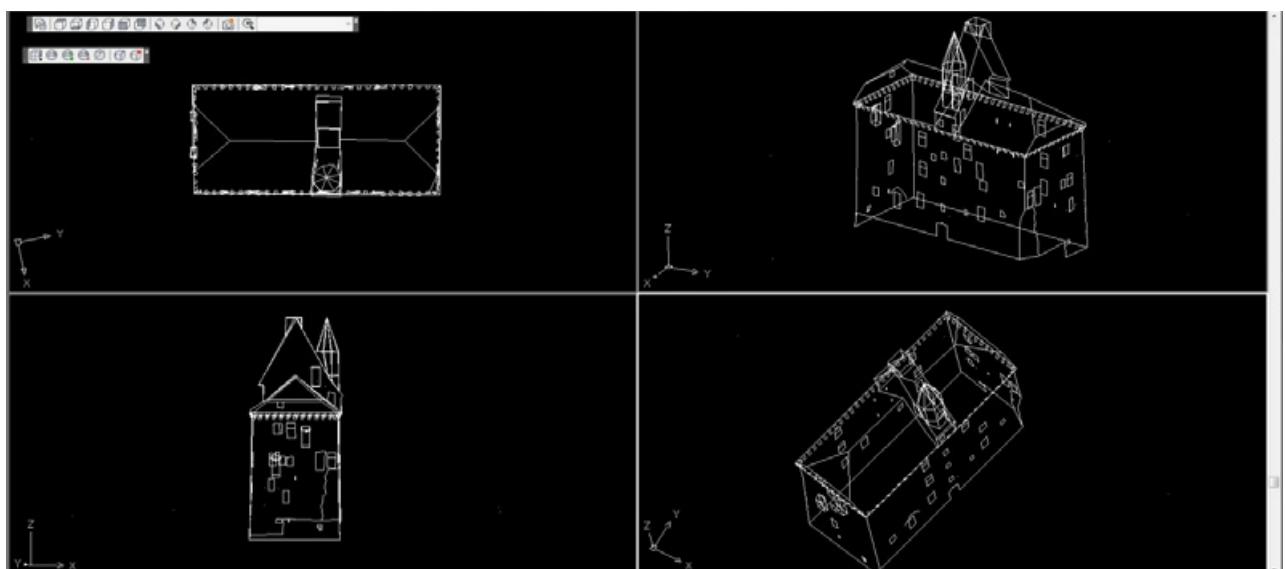
Fig. 8: Relevés de la tour par tachéométrie.

L'utilisation de la tachéométrie a permis de réaliser en 3D l'édifice (fig. 8). Le logiciel Autocad nous autorise à manipuler la tour sous tous ses angles et proposer ainsi une restitution de la tour avec sa toiture en place (fig. 9). Les traces laissées sur le mur de refend montrent la présence d'un toit en bâtière à deux pans. Il est possible de montrer un mur pignon de part et d'autre du toit. Le chemin de ronde a également été restitué et se présente sous la forme d'une galerie qui encercle l'édifice.

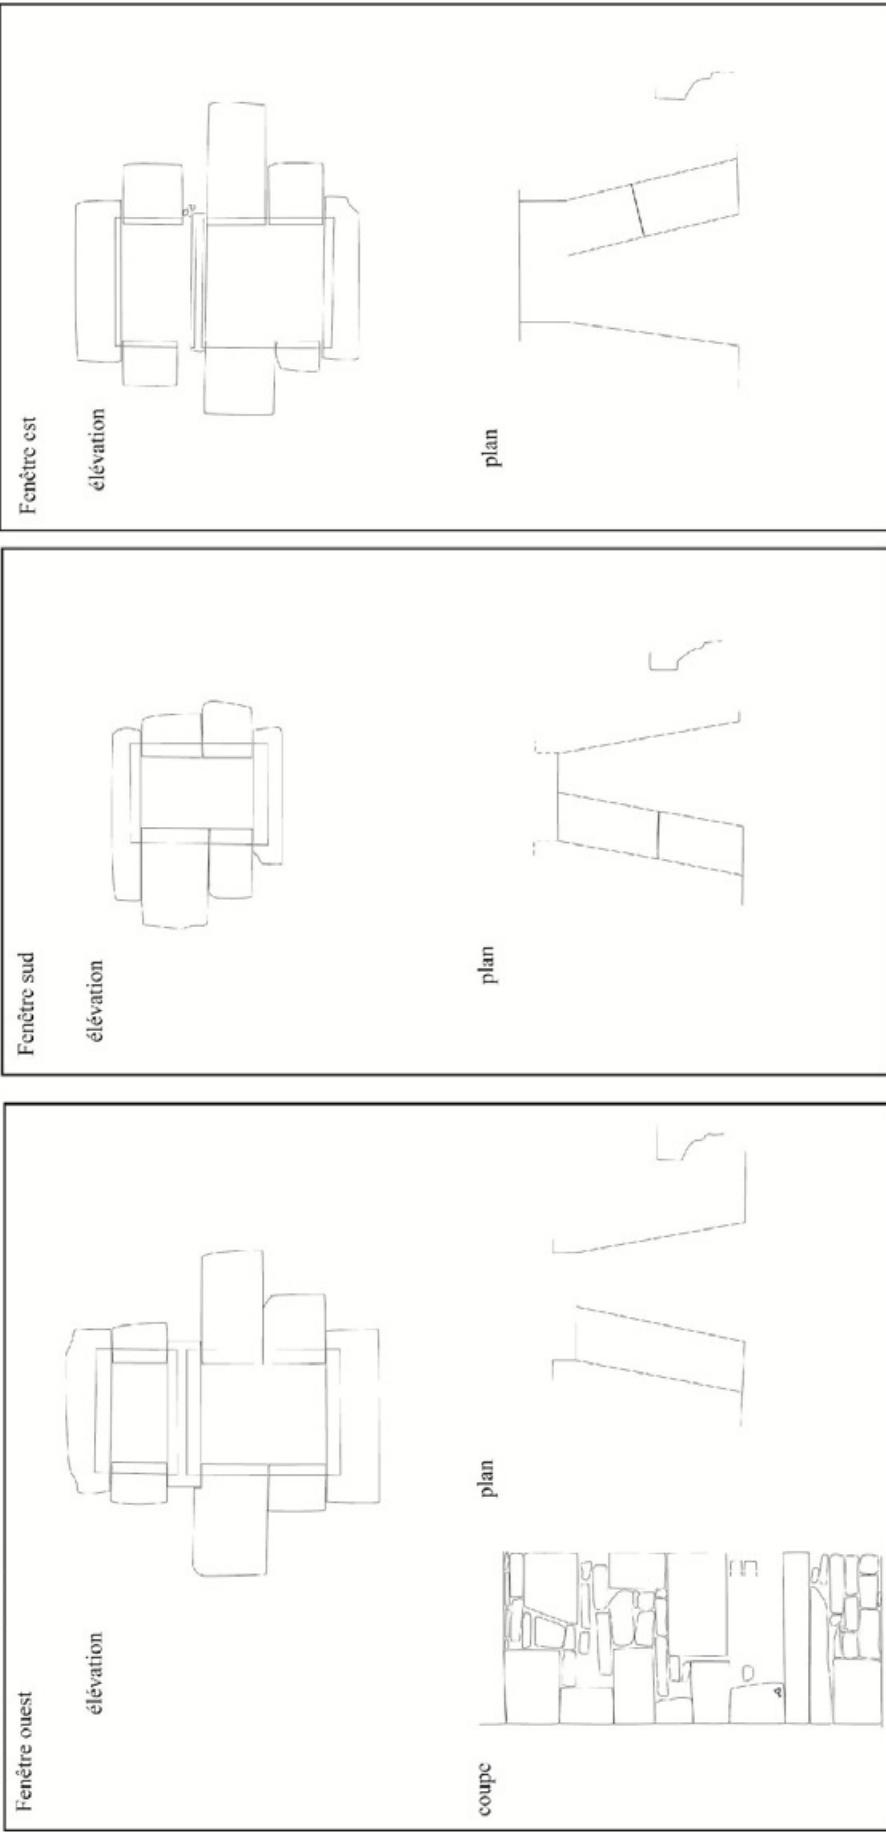
Fig. 10 : Relevés des fenêtres du troisième niveau, pièce sud.

La pièce sud du troisième niveau se compose de trois fenêtres à coussièges. La fenêtre située dans le parement oriental possède un banc ménagé dans l'embrasure sud et large de 30 cm. Deux pierres ont été nécessaires pour réaliser ce banc : la largeur de l'ouverture est de 1,40 m pour 2,62 m de haut. L'embrasure intérieure n'a pas pu être relevée car elle est recouverte d'un badigeon. La fenêtre quant à elle est large de 0,92 m pour une hauteur de 2,56 m. La fenêtre possède un croisillon d'une largeur de 7 cm. L'étude extérieure de cette fenêtre permet de dire qu'elle a été percée lors de la construction de l'édifice. La régularité des assises permet de l'affirmer. Son encadrement est réalisé avec huit pierres en calcaire. Les piédroits se composent de trois pierres chacun. Malgré tout, le croisillon ne semble pas être en place. En effet, il est possible de voir un bouleversement dans la maçonnerie. Des calages en terre cuite sont disposés entre la pierre d'encadrement et le croisillon. Leurs épaisseurs de 5 cm laissent penser à un réemploi des carreaux de pavement.

La fenêtre située dans le parement ouest possède un banc ménagé dans l'embrasure sud et large de 30 cm. La largeur de l'ouverture est de 1,31 m pour 2,78 m de haut. La fenêtre quant à elle est large de 0,83 m pour une hauteur de 2,60 m. La fenêtre possède un croisillon d'une largeur de 19 cm. L'embrasure sud a révélé une organisation de la maçonnerie. Des blocs de calcaire monolithes encadrent entièrement l'ouverture intérieure de la fenêtre. Des pierres de plus petits modules, entre 8 et 40 cm en moyenne, sont disposées entre cet encadrement et les pierres de la fenêtre. L'étude extérieure de cette fenêtre par son organisation dans la maçonnerie permet de dire qu'elle a été percée lors de la construction de l'édifice. L'encadrement de la fenêtre se fait également par huit pierres en calcaire (trois pierres par piédroit).

La fenêtre située dans le parement sud possède un banc ménagé dans l'embrasure oriental et large de 30 cm. La largeur de l'ouverture est de 1,18 m pour une hauteur de 2,39 m. La fenêtre est large de 0,66 m. Les dimensions réduites de cette fenêtre par rapport aux deux précédentes pose des questions sur sa contemporanéité. La comparaison des profils des coussièges des trois fenêtres de la pièce montrent que le banc possède un profil différent des deux autres. À l'extérieur, les assises ne sont plus alignées autour de l'encadrement de la fenêtre. Un percement a donc été réalisé pour y placer l'ouverture (fig. 10).

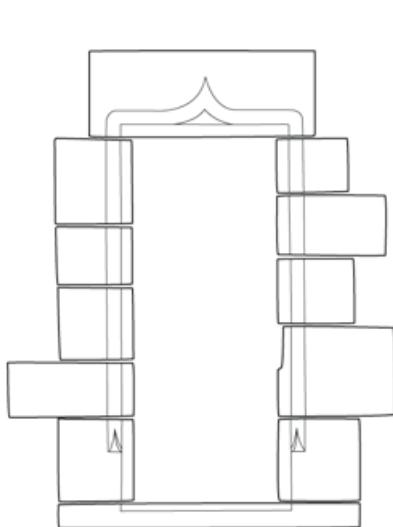
La porte ouest du premier étage de la salle voûté mesure 0,30 m de large pour 1,52 m de hauteur. Il s'agit de l'ouverture la plus étroite de l'édifice. Elle permet l'accès de la salle voûtée à une plus petite pièce voûtée en arc brisé (3,52 m sur 2,80 m). L'encadrement de la porte comporte dix pierres

calcaire taillées, (cinq par piédroits). Le linteau est mouluré en cavet. Le cavet se poursuit sur les deux piédroits pour former un congé sur la dernière pierre. La moulure se poursuit sur l'assise, encadrant ainsi complètement l'ouverture. La seconde porte du deuxième niveau permet l'accès de la salle voûtée à une seconde salle voûtée en arc brisé (3,72 x 5,02 m). Elle mesure 0,67 m de large pour 1,74 m de hauteur. L'encadrement de la porte se fait au moyen de 14 pierres calcaires taillées, (six par piédroits). Comme la porte précédente, elle se compose d'un décor mouluré sur son linteau, décor qui retombe sur les piédroits et s'arrêtant sur un congé. La troisième porte de cette pièce permet l'accès à la pièce nord de l'édifice. Elle mesure 0,66 m de large pour 1,68 m de hauteur. Le décor est également mouluré, retombant sur des congés. Ces trois portes bénéficient de deux gonds modernes situés sur la première et dernière pierre du piédroit.

Porte 1er étage, salle voûtée, mur sud, porte ouest.

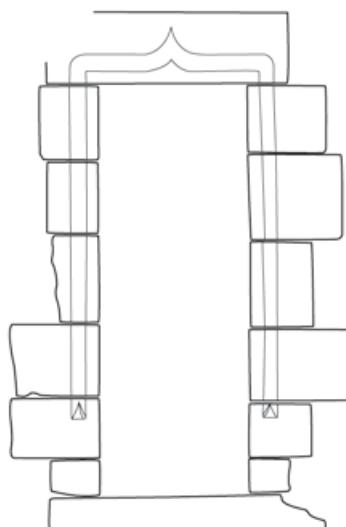
Porte 1er étage, salle voûtée, mur sud, porte est.

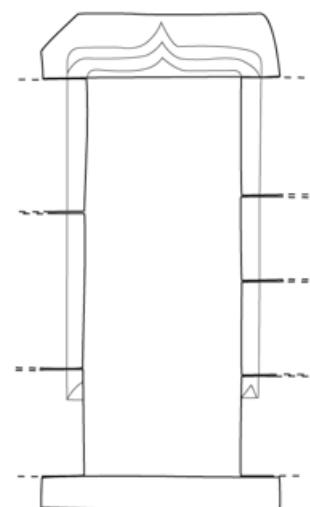
Porte 1er étage, salle voûtée, mur nord, porte ouest.

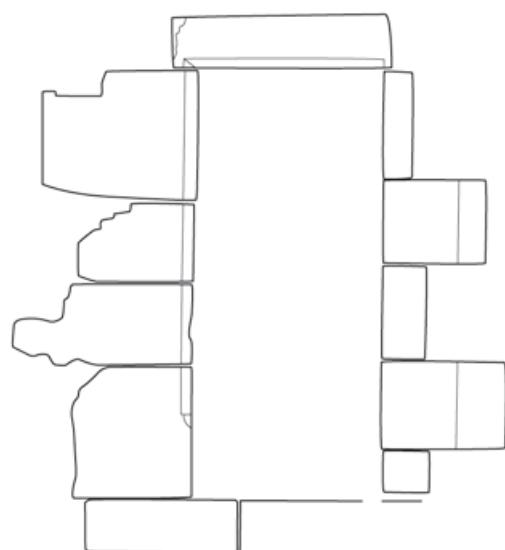
Les deux dernières portes étudiées se situent dans l'escalier en vis. La première dessert l'accès au chemin de ronde au cinquième niveau de l'édifice. Elle mesure 0,67 m de large pour 1,85 m de haut. Le linteau et le piédroit gauche reçoivent un décor mouluré, retombant sur un congé. La seconde porte dessert la pièce sud du cinquième niveau et dispose du même type de décor que la porte précédente. Elle est malgré tout plus haute et plus large (1,79 m sur 0,73 m).

Porte 4ème étage, escalier à vis, accès chemin de ronde.

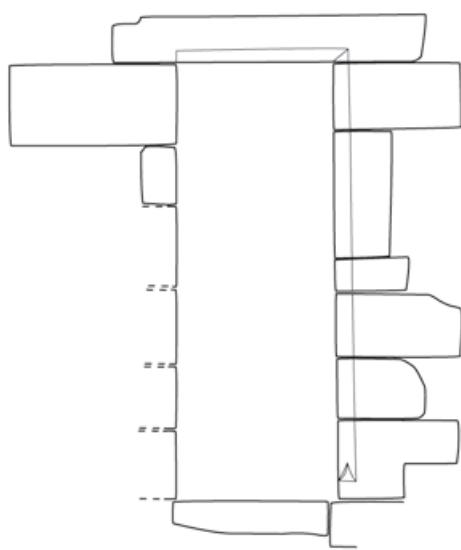
Porte 4ème étage, escalier à vis, accès pièce aux 3 cheminées.

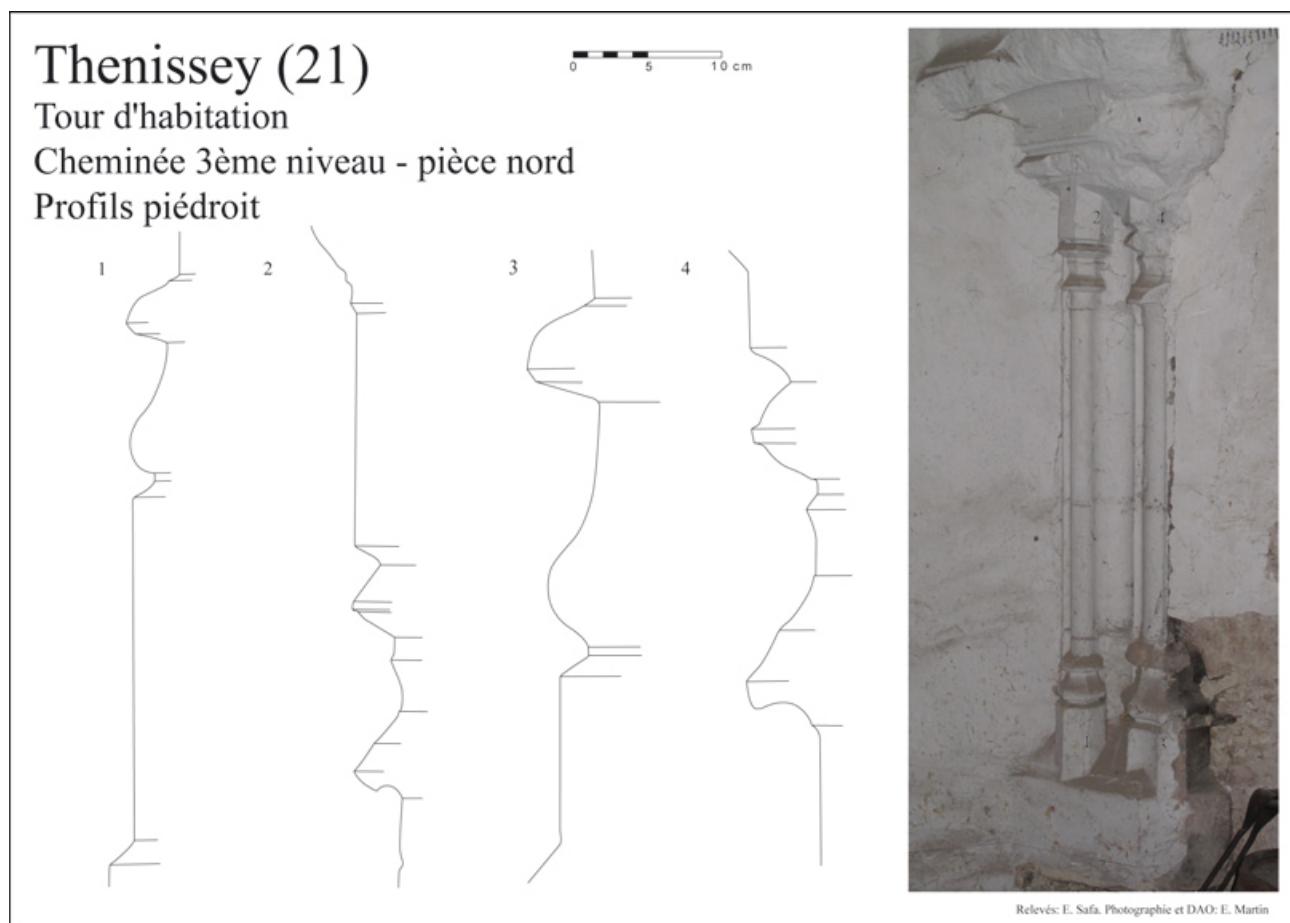
Fig. 12 : Profils du piédroit de la cheminée située au troisième niveau, pièce nord.

Malgré ses fortes dégradations, la cheminée située au troisième niveau dans la pièce nord a été étudiée. Constituées de piédroits à deux colonnettes engagées, cette cheminée offre la possibilité de réaliser une étude stylistique des deux cheminées situées en hauteur (cinquième niveau, pièce nord et pièce sud). En effet, elles se composent également de colonnettes engagées du nombre de trois dans chaque piédroit. Il ne fait aucun doute que le piédroit de la cheminée située au troisième niveau se composait également de trois colonnettes. Celles-ci reposent sur des socles trapézoïdaux, moulurés d'une succession de tores et de gorges. Les fûts coniques sont rehaussés d'un listel. Le piédroit est constitué de cinq blocs, comprenant les trois colonnettes, le socle, les bases, les fûts des colonnettes. L'astragale est surmontée d'un chapiteau cubique qui regroupe l'ensemble du piédroit ainsi que l'entablement (fig. 12).

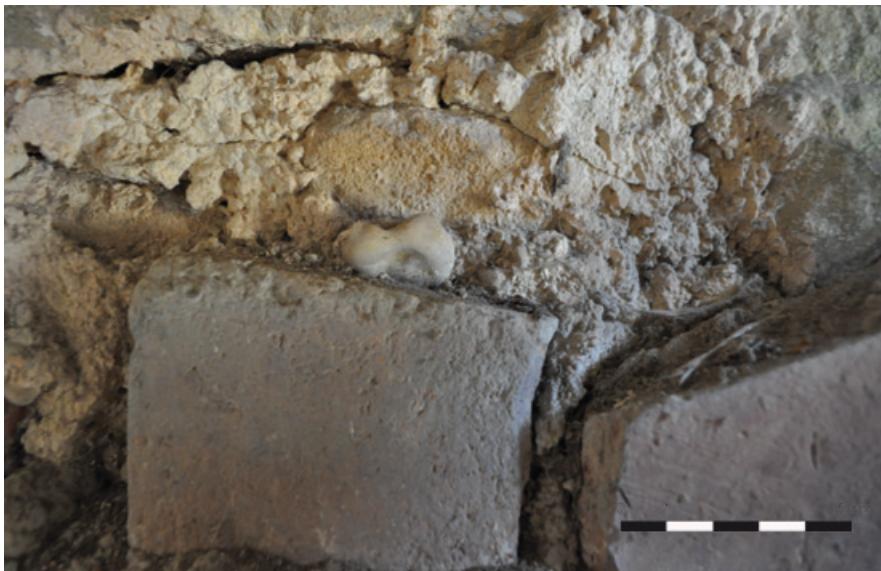
Fig. 13 : Phalange prise dans le mortier.

L'étude de la cheminée du troisième niveau dans la pièce sud a permis de mettre en évidence le système de couvrement des blocs de pierre entourant la cheminée. En effet, ces pierres sont protégées par des tessons de terre cuite de 1,5 cm d'épaisseur et large d'environ 9 cm. Ils sont maintenus par un mortier de chaux avec des inclusions de cailloux. Un d'eux est calé par un os, vraisemblablement un tarse de mouton (fig. 13).
