Challement 14 – 20 mai 2016.

Rappels : Le château de Challement a vraisemblablement été construit en même temps que l'église du village, consacrée en 1538. Les bâtisseurs sont Françoise du Verne et Barthélémy de la Ferté-Meung, et leurs armes étaient sculptées sur la porte d'entrée du château.

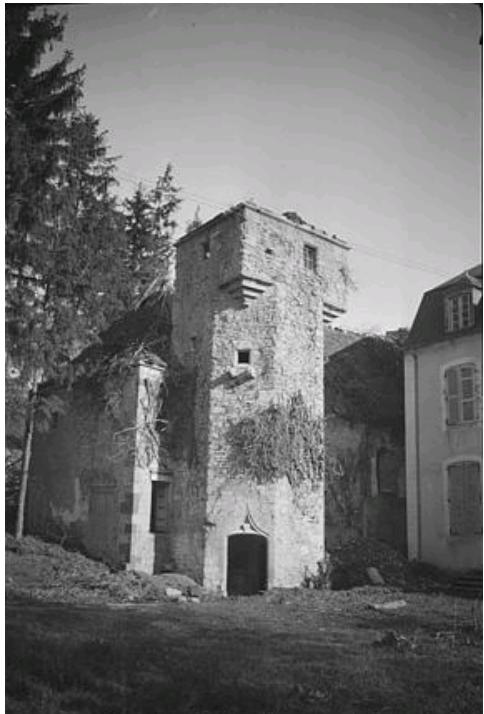
On voit très bien sur cette photographie de 1944 le bâtiment « réduit ».

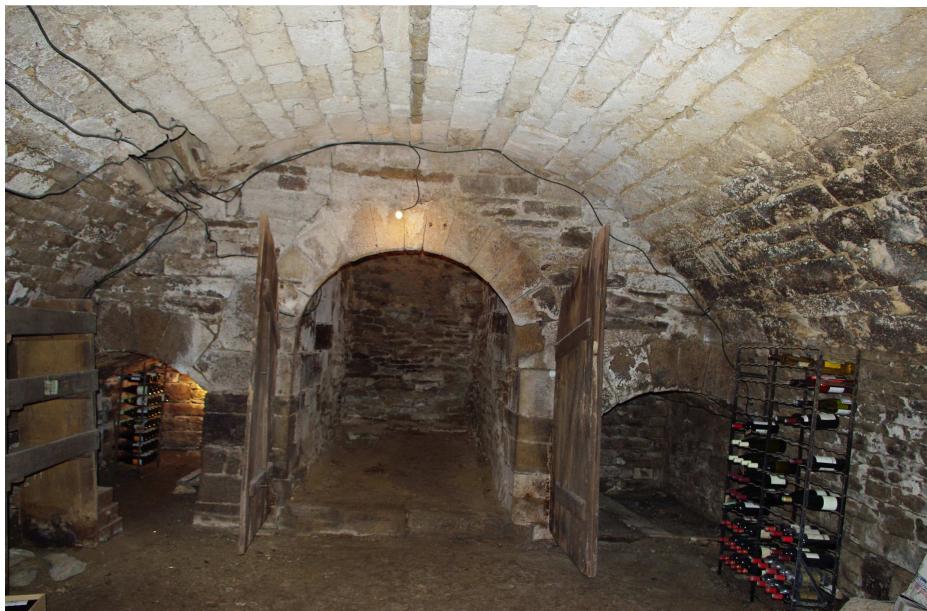
Bussy

Les dégagements des derniers jours nous ont permis de comprendre qu'à une époque donnée, on accédait à cette cave depuis l'extérieur par un escalier dont la porte devait se trouver dans le mur pignon du château qui a été entraperçu. Ce dispositif est comparable à celui de la cave du XIII^e siècle du château de Bussy-la-Pesle (21) surmontée d'un logis contemporain à celui de Challement.

A Bussy, on observe deux niches de part et d'autre de la porte alors qu'à Challement le mur est plein.

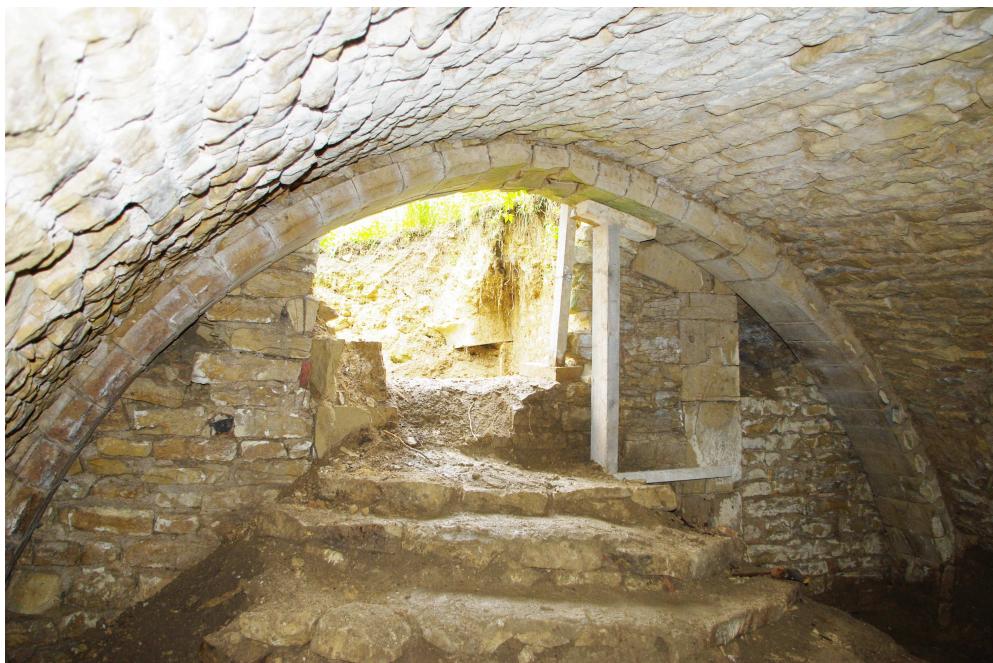
Ci-contre le mur de refend entre les deux caves, étayé en fin de chantier. A droite de la photographie, on note l'effondrement de la voûte qui a conduit au remplissage partiel de cette cave.

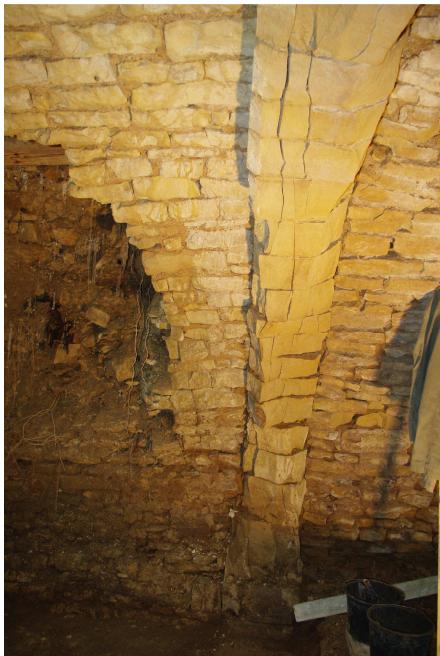
Ci-contre l'arc en plein cintre au centre de la cave. Les pierres sont toutes fendues.

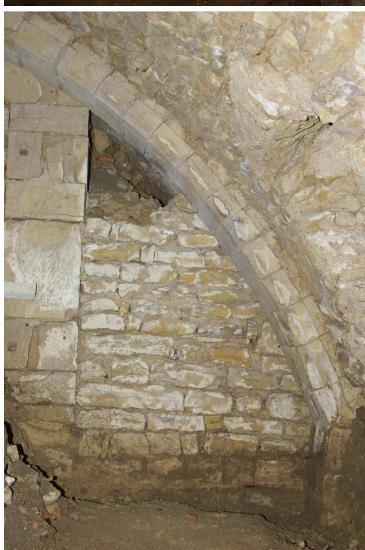
Ci-contre le mur ouest et l'arc. Le chainage d'angle visible sur la photo correspond au piédroit d'une porte qui donnait vraisemblablement sur un escalier ouvrant à l'extérieur dans le mur pignon du château.

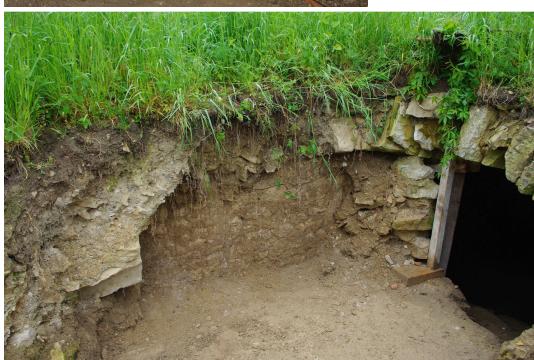
La voûte de l'escalier effondrée. A gauche de la photo le mur du château. Une pierre présente une feuillure de la porte donnant sur l'extérieur.

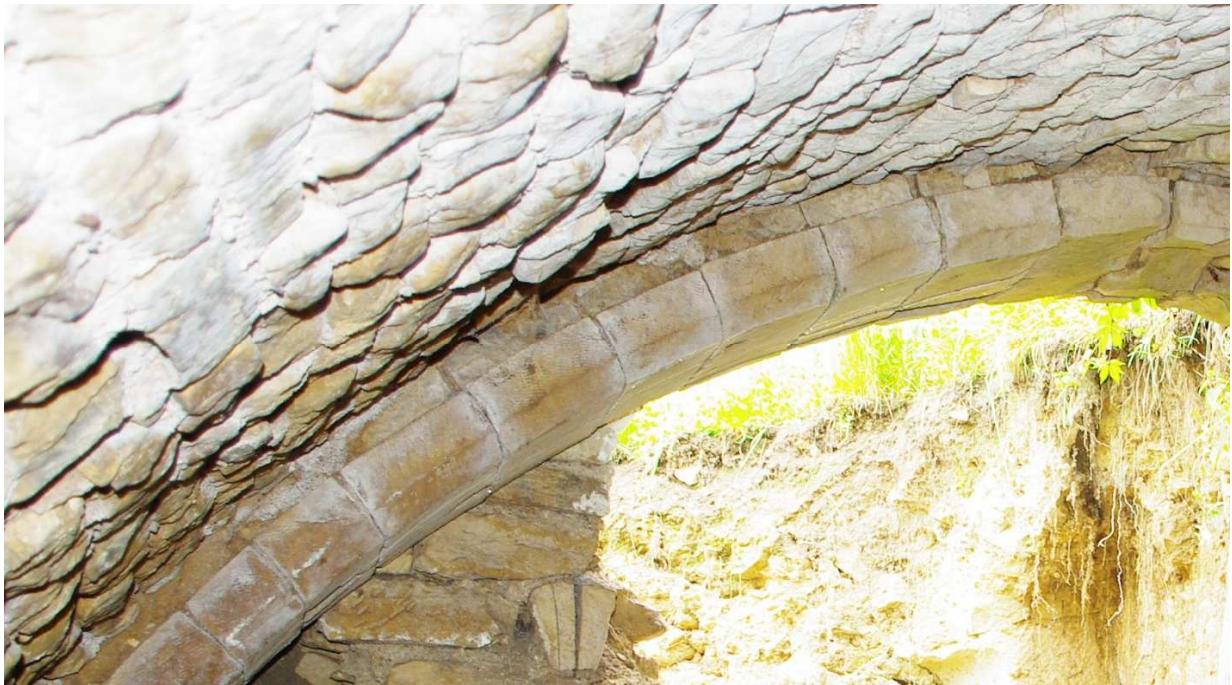
Détail de

l'arc de la cave. On voit nettement que l'arc a été construit en premier. Les bâtisseurs ont ensuite posé leur coffrage afin d'établir la voûte. Sur le mur de séparation entre les deux caves un lit de petites pierres a comblé l'espace libéré par le coffrage de bois.

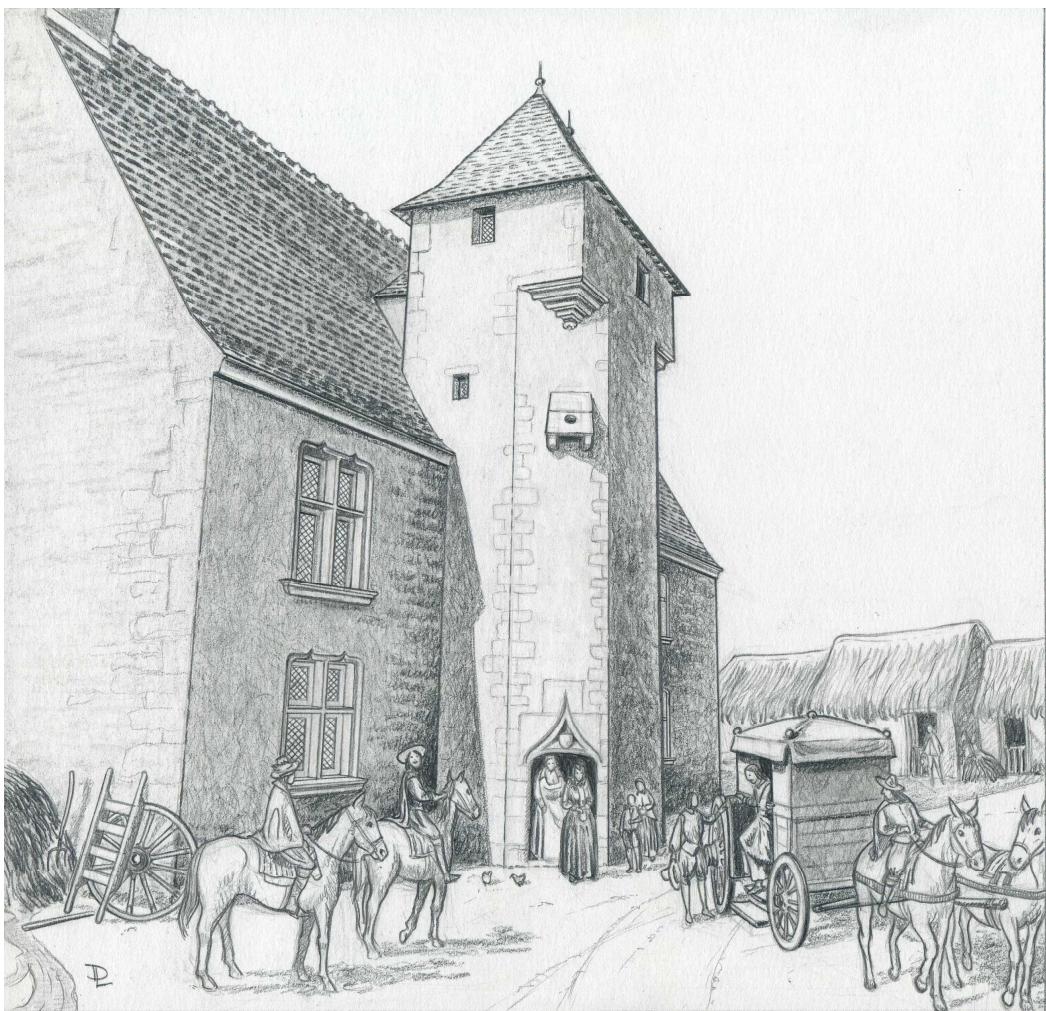
En 2012 Lionel Duigou avait réalisé ce dessin représentant le château en 1612. Compte tenu de la dimension de la cave ouest et de la taille de la pièce du rez-de-chaussée à l'est, identiques, nous pouvons confirmer les suppositions qui avaient été faites, c'est-à-dire celles d'un bâtiment parfaitement symétrique de part et d'autre de la tour d'escalier.
